# Diagnostikaaruanne

## 2015 FORD KUGA Titanium

| VIN-kood: WF0AXXWPM AFL05654 | Kütusekulu: 7.40 l/100km |

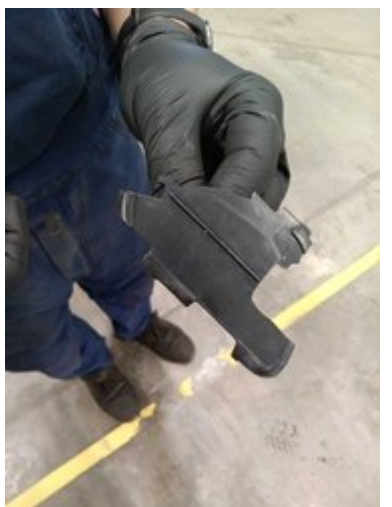
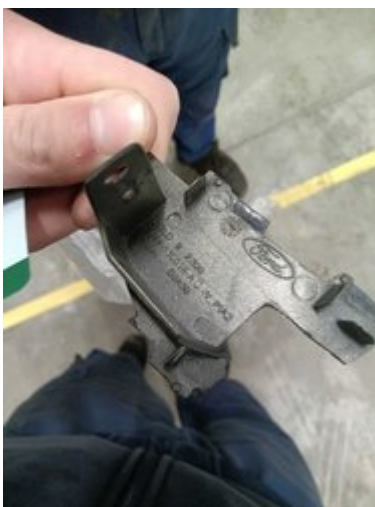
✓ **5. Esiosa:** Esistange - Seisukord ja Joondus
