# Diagnostikaaruanne

## 2021 PEUGEOT 3008 Premium Advantage

Longo poolt läbi viidud põhjaliku diagnostika käigus, 10 puudust olid tuvastatud sõidukis.

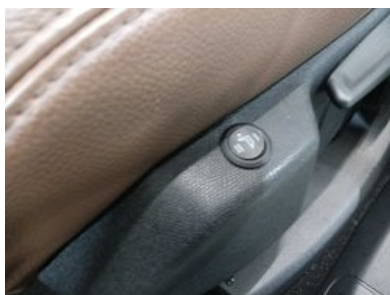
- ✔ **1. Toiming:** Istmesoendused - Toimimine (Juht ja kaassõitja)

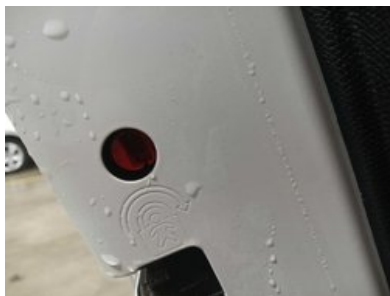
✓ **2. Uksed:** Lapselukk - Toimimine ja Lähtestatud Vaikeväärtusele

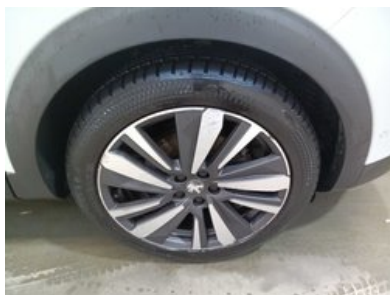
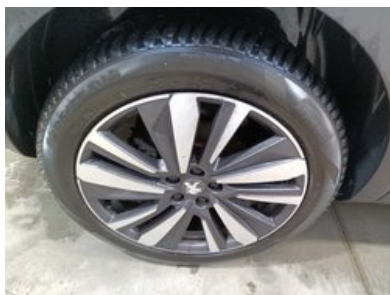
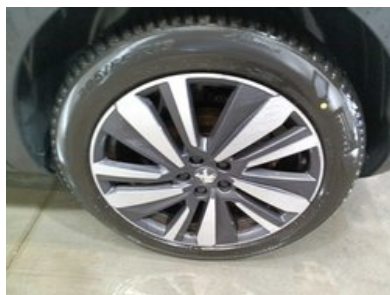
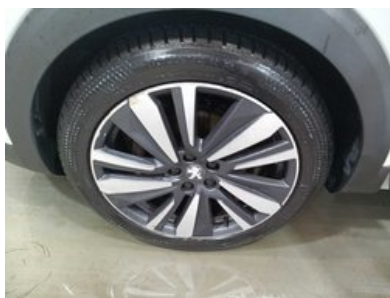
✓ **1. Külg:** Veljed - Seisukord

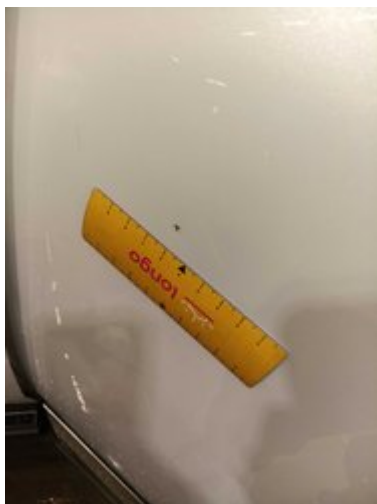
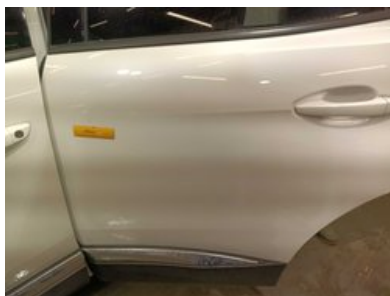
✓ **2. Külg:** Vasak ja Parem Külg - Nähtavad Kahjustused ja Kriimustused

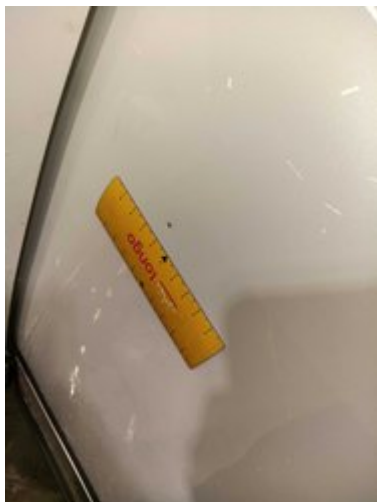
✓ **3. Muu:** Täiendavad Poleerimistööd

- ✓ 1. Kere pesemine
- ✓ 2. Salongi süvapuhasus ainult hüpoallergeensete puhastusvahendidega
- ✓ 3. Kere poleerimine pärast puhastamist

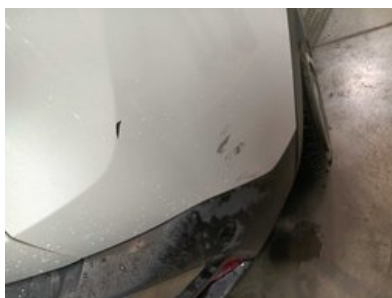
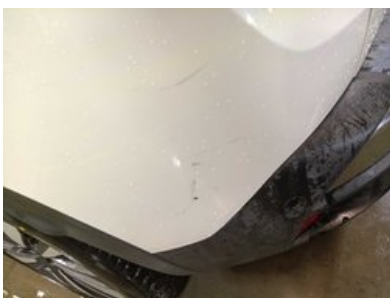
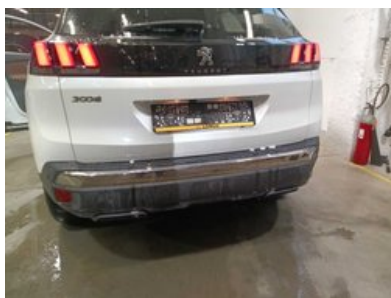
✓ **4. Tagaosa:** Tagumine stange - Seisukord ja joondus

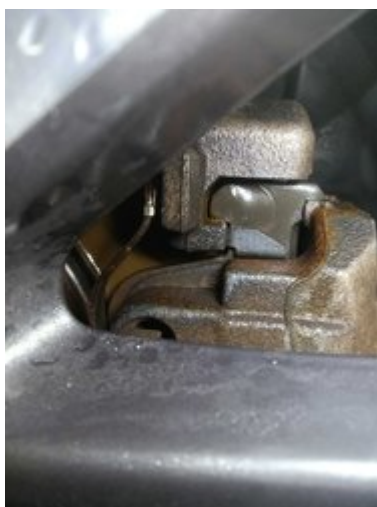
✓ **1. PIDURID:** Esimesed Piduriklotsid (Kõik)

- ✓ 1. Esimesed Piduriklotsid (Kõik)
- ✓ 2. Tagumised Piduriklotsid
- ✓ 3. Sisselaskeloa Ajamrihm
- ✓ 4. Mootoriõli ja Filtri Vahetus

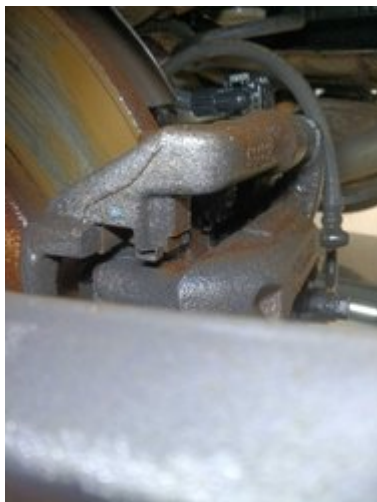
✓ **2. PIDURID:** Tagumised Piduriklotsid (Kõik)
