# Diagnostikaaruanne

## 2017 MITSUBISHI ASX Connect Pro

Läbisõit lõpetamise kuupäeval: 114 058 km

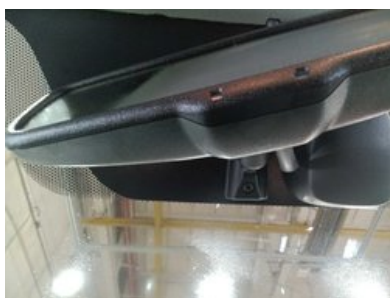
- ✓ **1. Esiosa:** Tagavaate peegel - Toimimine ja kinnituse terviklikkus

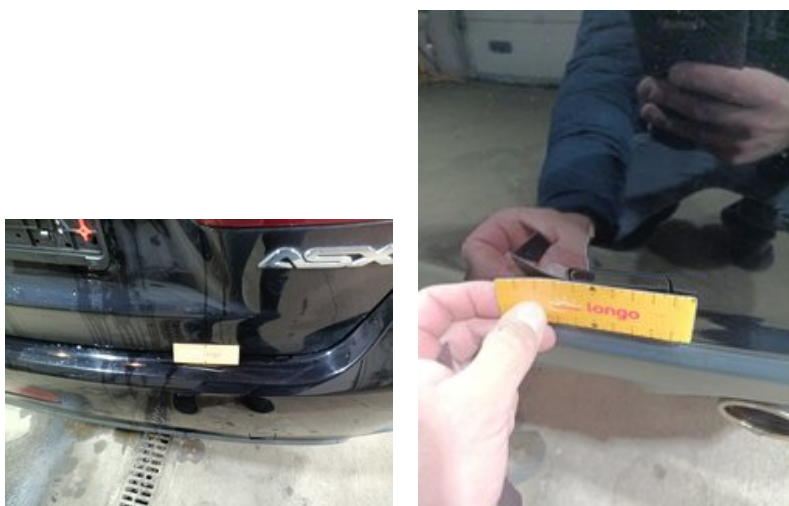
- ✓ **1. Tagaosa:** Tagumine stange - Seisukord ja joondus

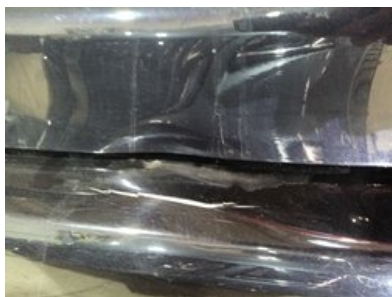
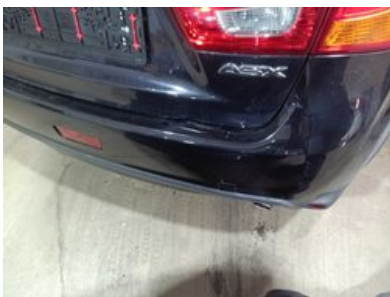
✓ **2. Tagaosa:** Pagasiluuk - Nähtavad kahjustused

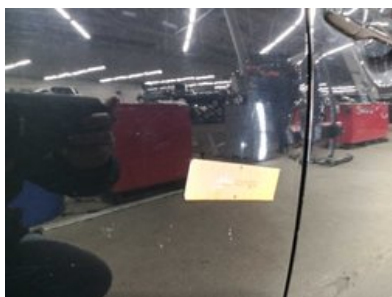
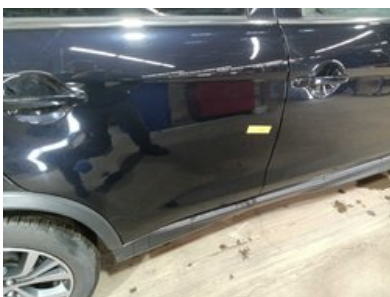
✓ **3. Külg:** Vasak ja Parem Külg - Nähtavad Kahjustused ja Kriimustused

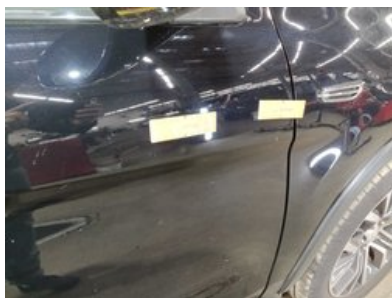
✓ **4. Külg:** Vasak ja Parem Külg - Nähtavad Kahjustused ja Kriimustused

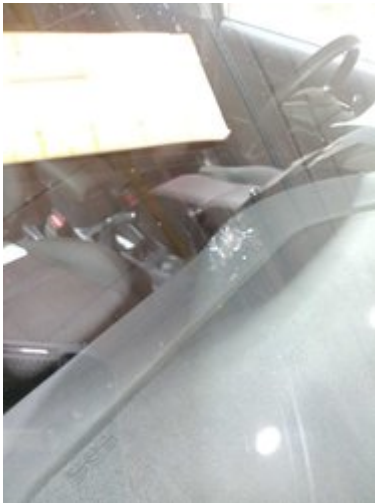
- ✓ **5. Esiosa:** Esiklaasi terviklikkus - puuduvad tehnõlevaatust välistavad kahjustused

- ✓ 1. Esiklaasi Remont

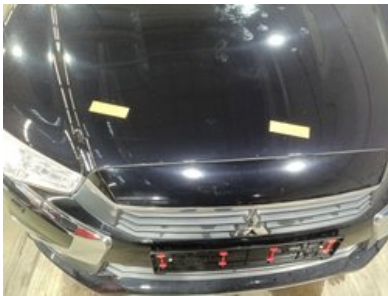
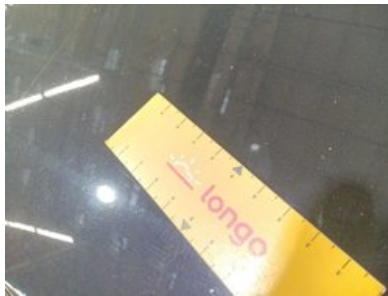
- ✓ **6. Esiosa:** Kapott - Nähtavad Kahjustused
