# Diagnostikaaruanne

## 2023 OPEL GRANDLAND Business Elegance

### Tuvastatud puuduste kokkuvõte

Longo poolt läbi viidud põhjaliku diagnostika käigus, 7 puudust olid tuvastatud sõidukis.

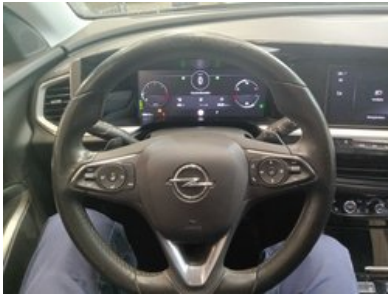
### ✓ 1. Esiosa: Rool - Seisukord

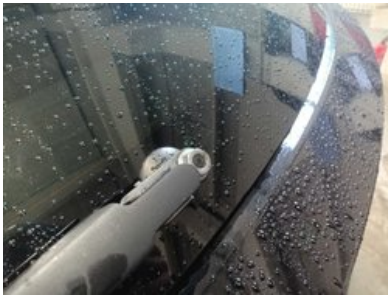
### ✓ 2. Esiosa: Klaasipuhasti Kumm ja Käepide (Ees ja Taga) - Seisukord

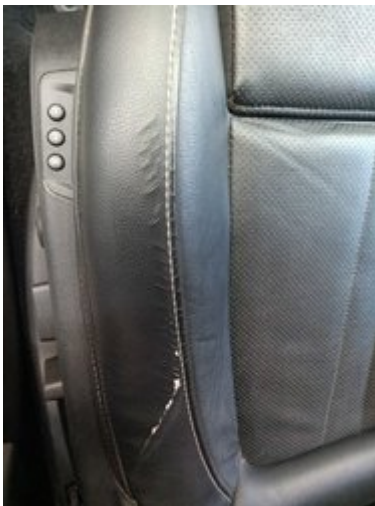
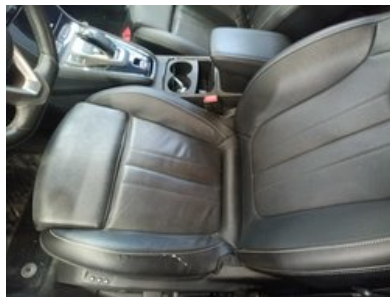
### ✓ 3. Istmed: Kõik Istmed - Seisukord
