# Diagnostikaaruanne

## 2019 KIA SPORTAGE Edition

### Diagnostika üksikasjad

### Tuvastatud puuduste kokkuvõte

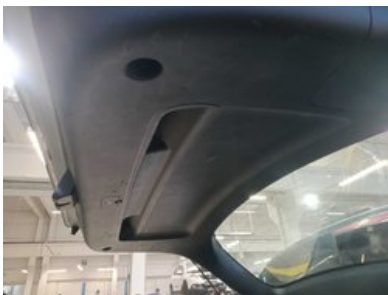
✔ 1. **Salong:** Katted ja liistud - Seisukord

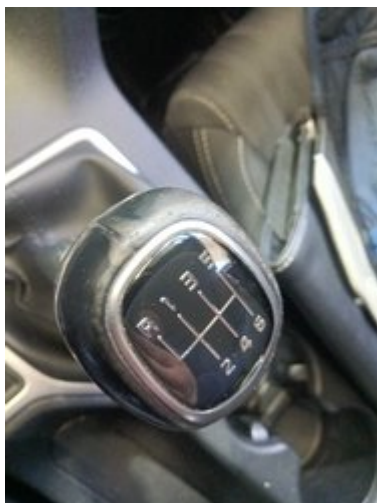
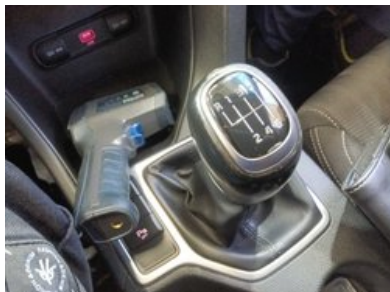
✓ **2. Salong:** Käigukang Katik ja Käigukang Nupp - Seisukord

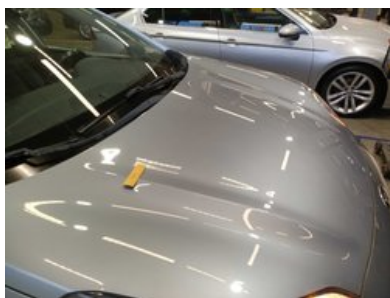
✓ **1. Esiosa:** Kapott - Nähtavad Kahjustused

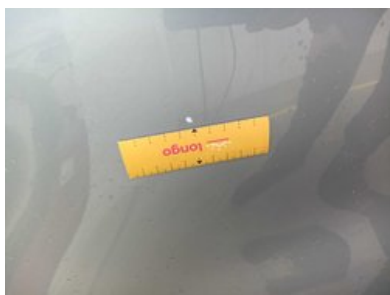
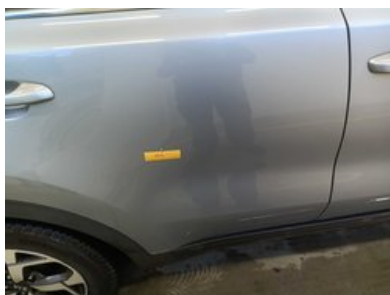
✓ **2. Külg:** Vasak ja Parem Külg - Nähtavad Kahjustused ja Kriimustused

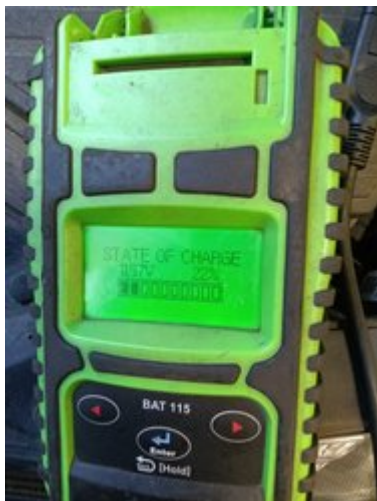
### ✓ 1. MUU: Laadida Akut

- ✓ 1. Esimesed Pidurikettad (Mõlemad)
- ✓ 2. Mootoriõli ja Filtri Vahetus
- ✓ 3. Süsteemi Tühjendamine/Täitmine
- ✓ 4. Laadida Akut

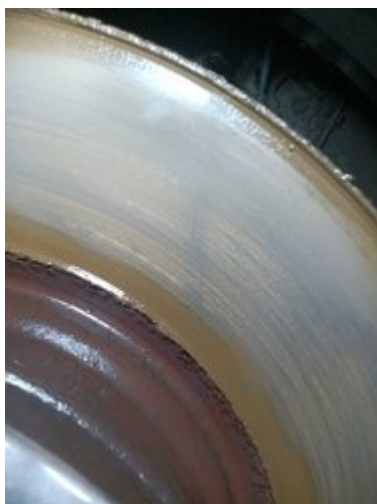
### ✓ 3. PIDURID: Esimesed Pidurikettad Mõlemad

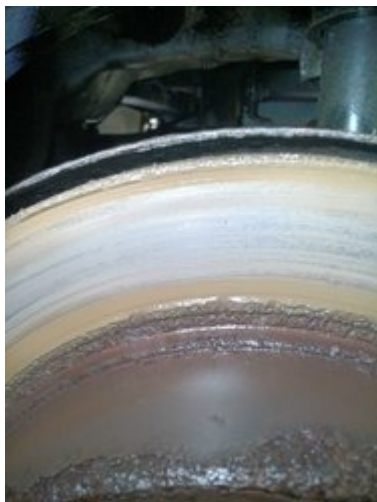
✓ **4. PIDURID:** Tagumine Piduri Ketas (Mõlemad)

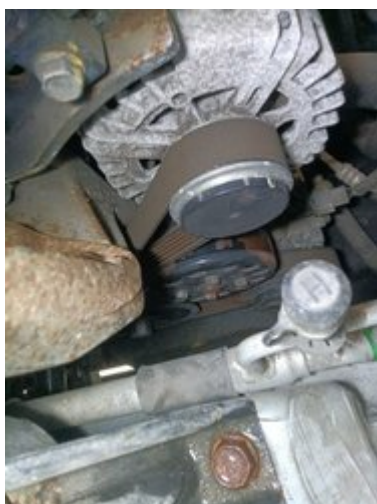
✓ **5. MOOTOR:** Lisaseadmete Ajamvöö

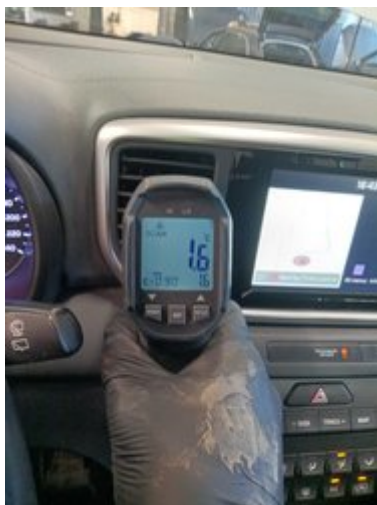
## ✓ 3. Kliimaseadme Mõõtmine

✓ **6. KLIIMASEADE JA KÜTE:** Süsteemi Tühjendamine/Täitmine
