# Diagnostikaaruanne

## 2018 OPEL ASTRA Online Edition

### Diagnostika üksikasjad

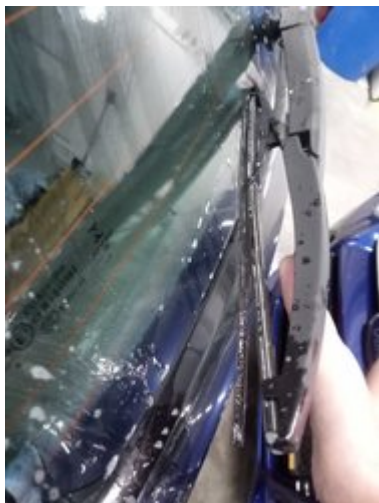
- ✓ **1. Esiosa:** Klaasipuhasti Kumm ja Käepide (Ees ja Taga) - Seisukord

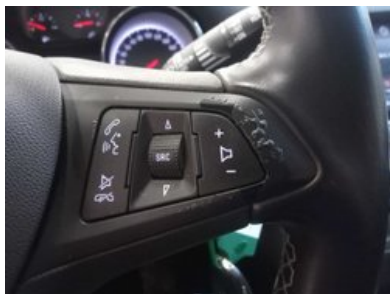
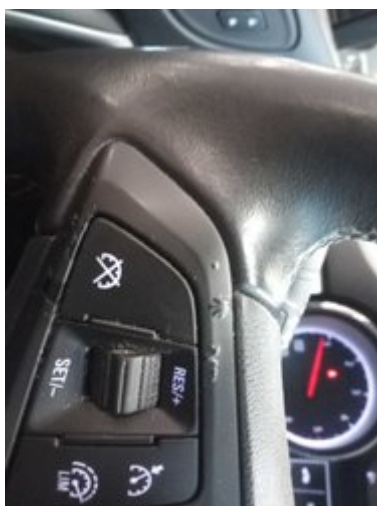
- ✓ **2. Esiosa:** Rool - Seisukord

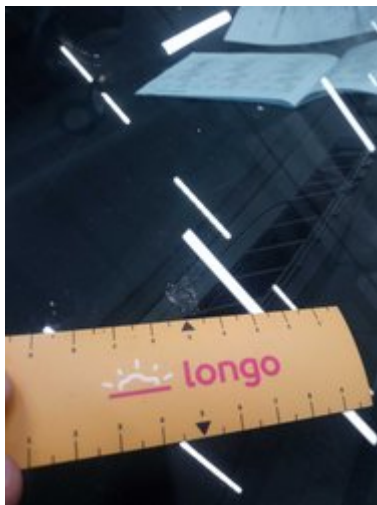
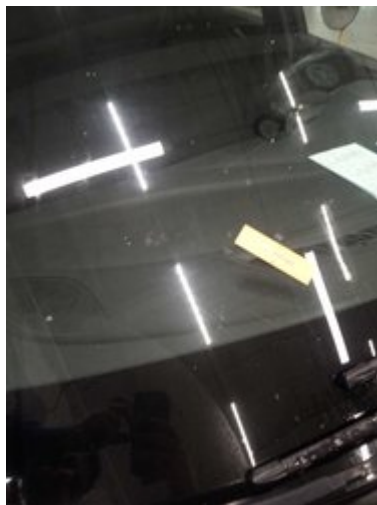
- ✓ **1. Esiosa:** Esiklaasi terviklikkus - puuduvad tehnõlevaatust välistavad kahjustused

- ✓ 1. Esiklaasi Remont

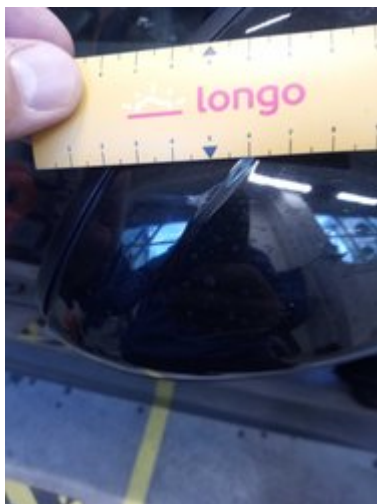
- ✓ **2. Külg:** Välispeeglid - Peeglite Terviklikkus ja Kinnitamine Auto Külge

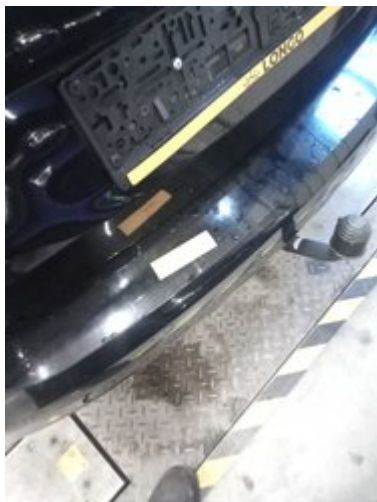
- ✓ **3. Tagaosa:** Tagumine stange - Seisukord ja joondus

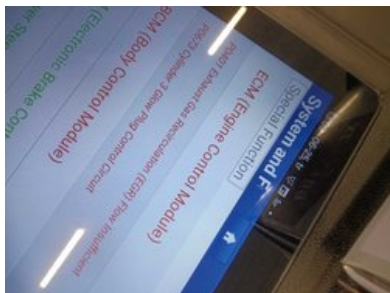
### ✓ 1. MOOTORI JUHTIMINE - KÜTUS: Hõõgpihustid (Kõik)

- ✓ 1. Roolivarras (Mõlemad) – Ilma Rataste Reguleerimiseta
- ✓ 2. Vaheta Tagaklaasi Kuhjar (Mehaaniline)
- ✓ 3. Veovõll - Vasak
- ✓ 4. Mootoriõli ja Filtri Vahetus
- ✓ 5. Eelsoojendusküünlad (Kõik)
- ✓ 6. Laadida Akut
- ✓ 7. DPF Filtri Regenerereerimine/Puhastamine
- ✓ 8. Esirattate Joondamine (Koondumine)
- ✓ 9. Heitgaasi Tagasiside (EGR) Jahuti

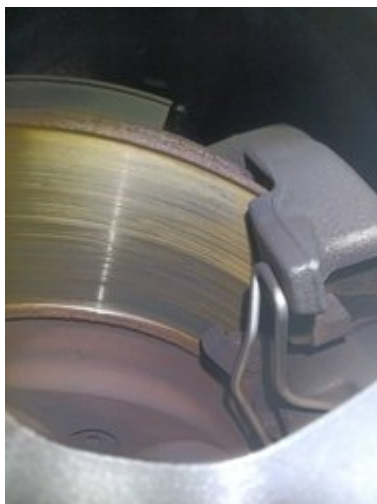
### ✓ 2. PIDURID: Esimesed Pidurikettad Mõlemad

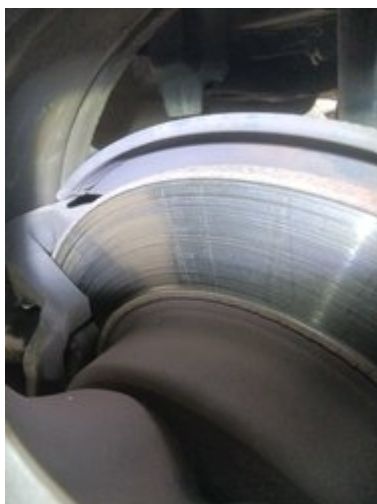
### ✓ 3. PIDURID: Tagumine Piduri Ketas (Mõlemad)

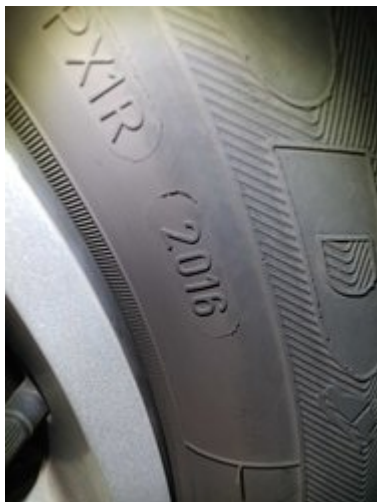
✓ **4. MUU:** Vahetada Rehve

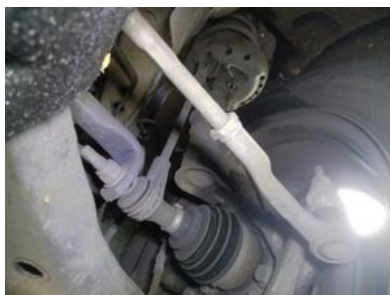
✓ **9. ROOL:** Roolivardad (Mõlemad) - Ilma Joonduseta

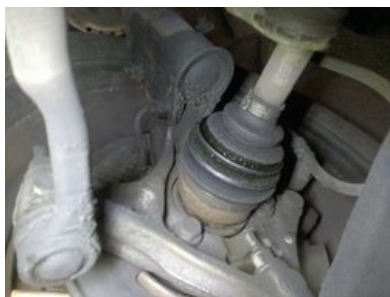
✓ **10. LÕPPHAMMASTIK, VÕLL JA TELJED:** Veovõll - Vasak

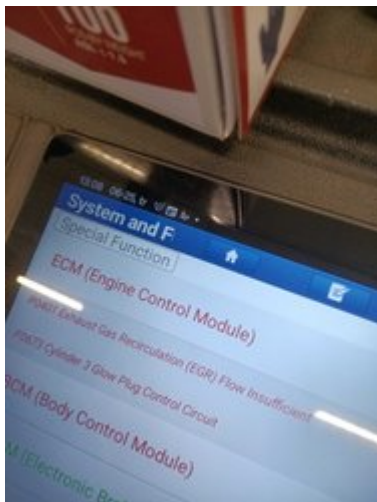
✓ **11. HEITGAASISÜSTEEM:** Heitgaasi Retsirkulatsiooni (EGR) Jahuti

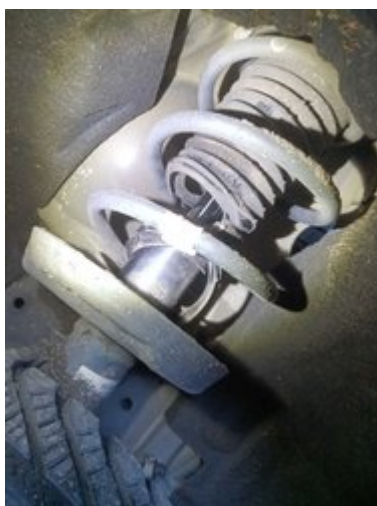
✓ **12. VEDRUSTUS:** Amortisaatori posti komplekt (mõlemad)
