Diagnostikaaruanne

2016 HYUNDAI IX35 Go!

Kontrollitud Longo Shared Service sertifitseeritud diagnostika meeskonna poolt: Arnas S., Ugne D.

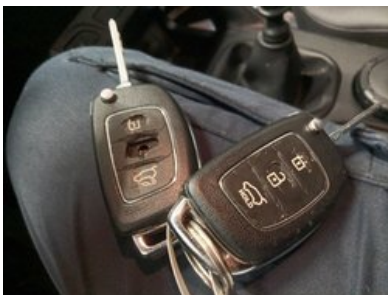
✔ **1. Salong:** Tarvikud - Toimimine ja Seisukord

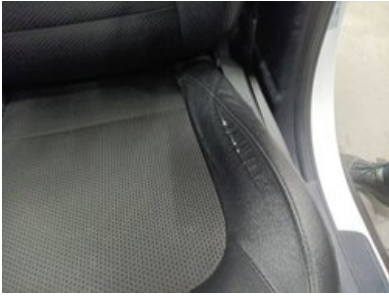
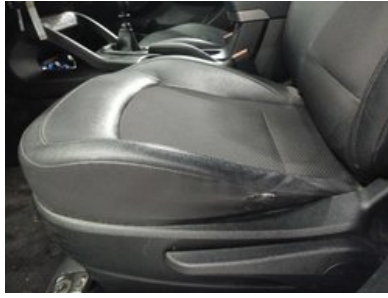
✓ **2. Istmed:** Kõik Istmed - Seisukord

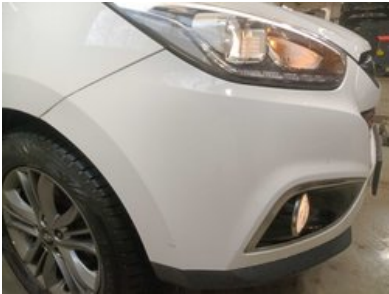
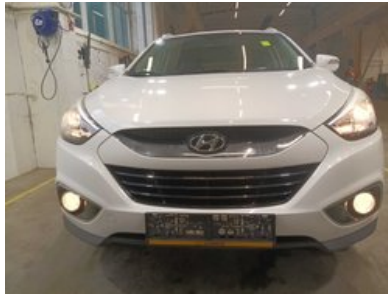
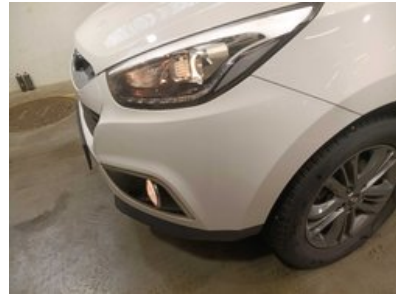
✓ **1. Esiosa:** Esistange - Seisukord ja Joondus

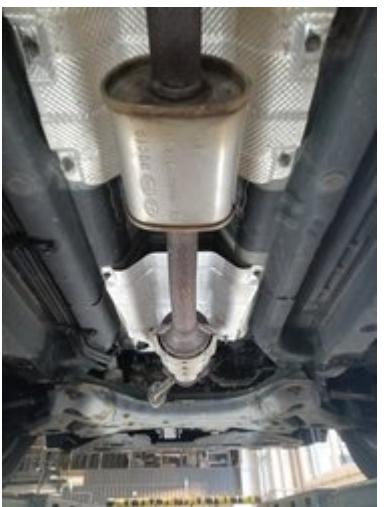
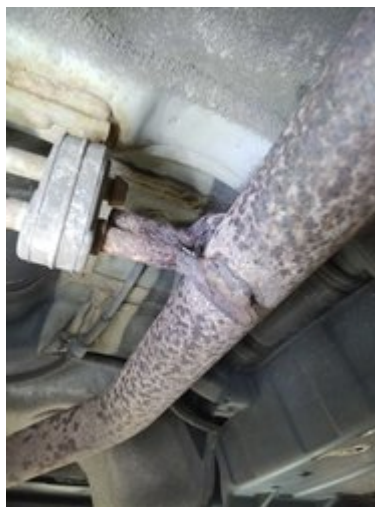
✓ **1. MUU:** Heitgaasi Ühendus

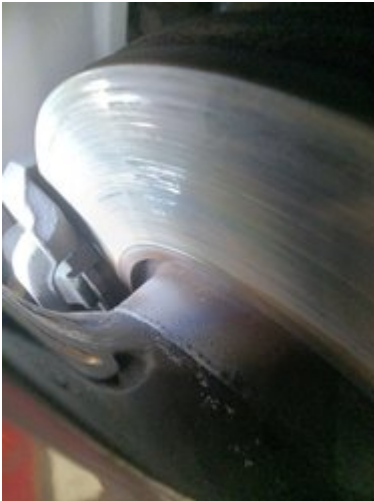
✓ **5. MUU:** Esimesed Piduriketad Klotsidega

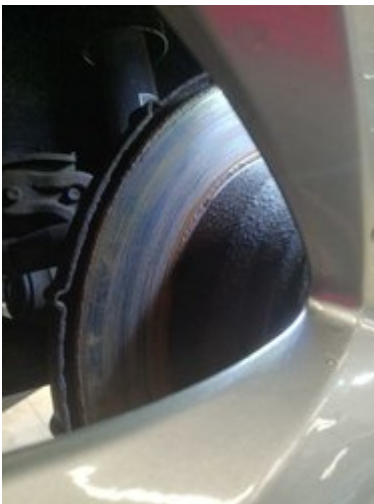
✓ **6. MUU:** Tagumised Pidurikettad Koos Klotsidega
