# Diagnostikaaruanne

## 2021 OPEL INSIGNIA Innovation

Kontrollitud Longo Shared Service sertifitseeritud diagnostika meeskonna poolt: Mindaugas G., Arnas S.

Longo poolt läbi viidud põhjaliku diagnostika käigus, 12 puudust olid tuvastatud sõidukis.

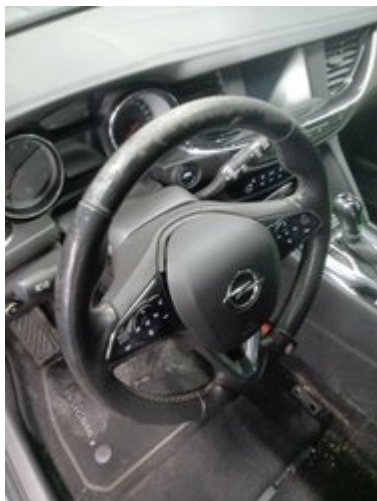
### ✓ 1. Esiosa: Rool - Seisukord

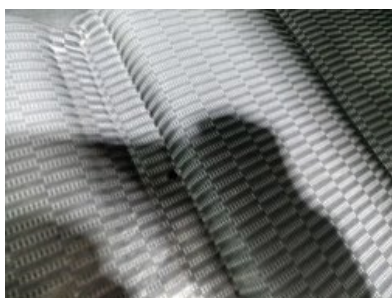
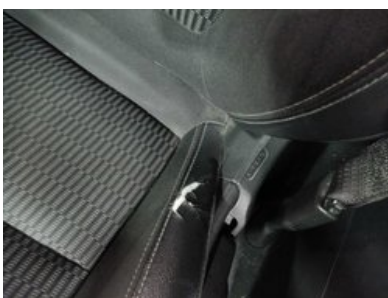
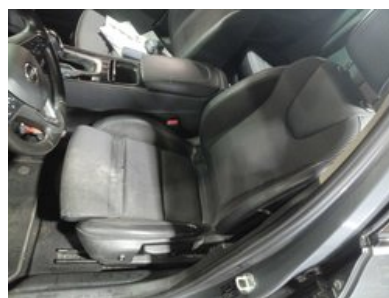
### ✓ 2. Istmed: Kõik Istmed - Seisukord

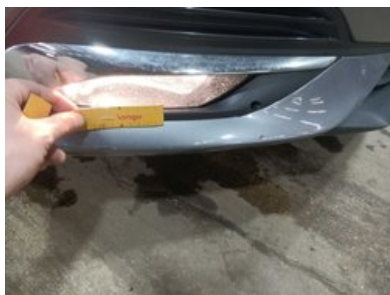
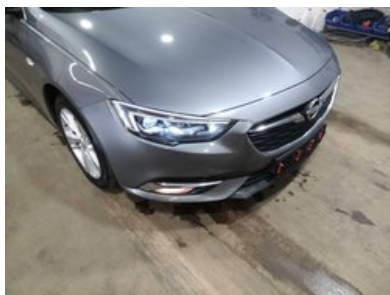
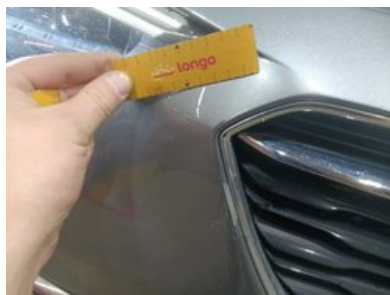
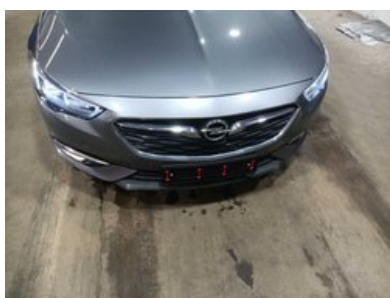
✓ **2. Esiosa:** Esistange - Seisukord ja Joondus

- ✓ 1. Esipõrkekaitse Värvimine
- ✓ 2. Värv Tagumine Poritiib

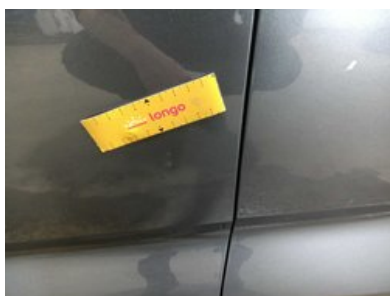
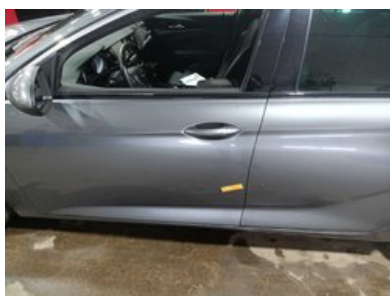
✓ **3. Külg:** Vasak ja Parem Külg - Nähtavad Kahjustused ja Kriimustused

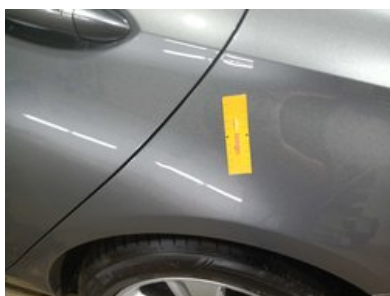
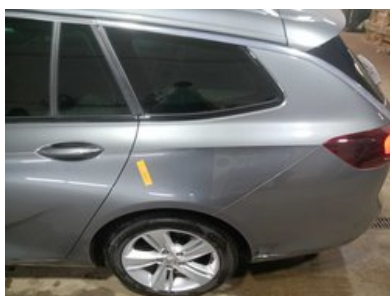
✓ **4. Külg:** Vasak ja Parem Külg - Nähtavad Kahjustused ja Kriimustused

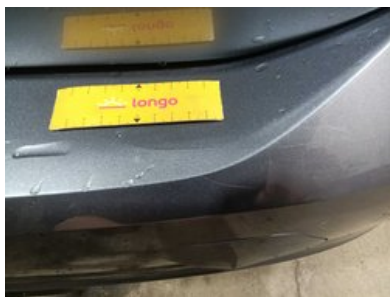
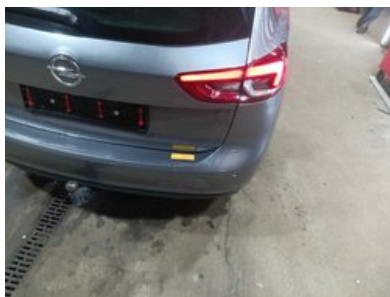
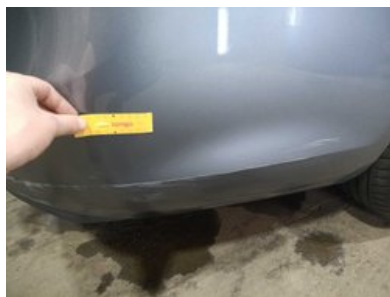
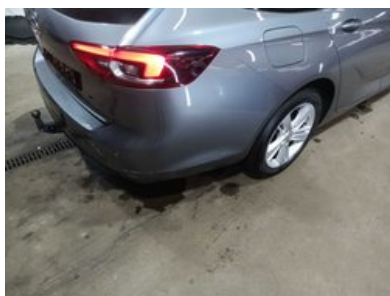
✓ **5. Tagaosa:** Tagumine stange - Seisukord ja joondus

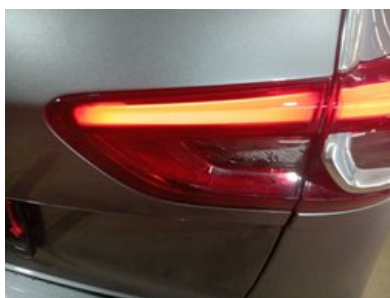
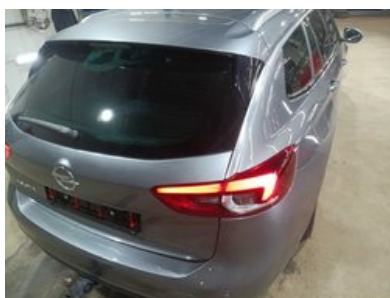
✓ **6. Tuled:** Tagatuled (Pidurituled, udutuled, suunatuled) - Toimimine, kahjustused ja värv

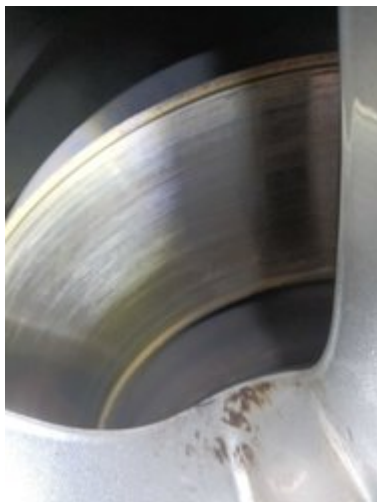
✓ **4. PIDURID:** Esimesed Pidurikettad Mõlemad
