### Auto andmed

# Diagnostikaaruanne

## 2015 VOLKSWAGEN GOLF 7 GTE

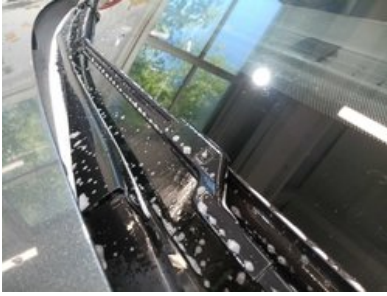
- ✓ **1. Esiosa:** Klaasipuhasti Kumm ja Käepide (Ees ja Taga) - Seisukord

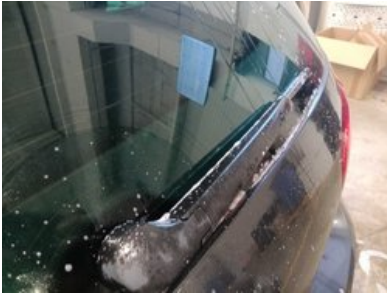
- ✓ **2. Esiosa:** Klaasipuhasti Kumm ja Käepide (Ees ja Taga) - Seisukord

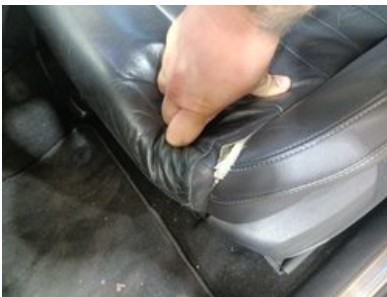
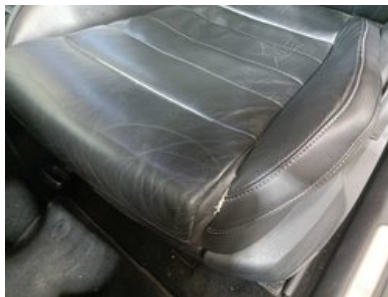
- ✓ **3. Istmed:** Kõik Istmed - Seisukord

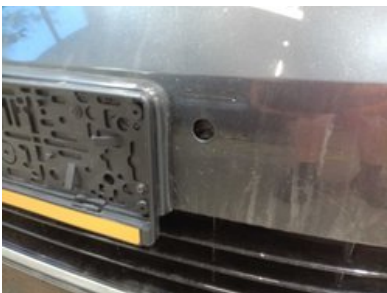
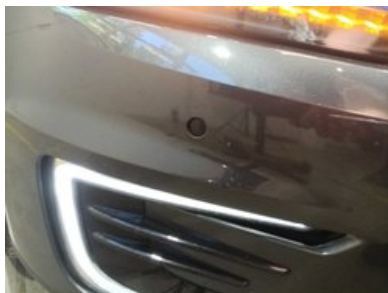
- ✓ **1. Esiosa:** Esistange - Seisukord ja Joondus

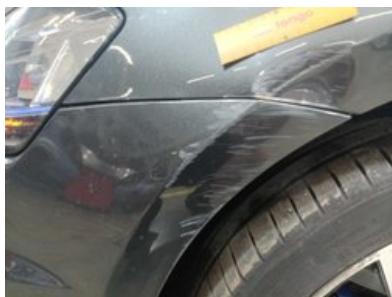
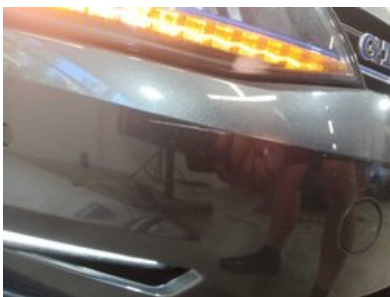
✓ **2. Esiosa:** Esistange - Seisukord ja Joondus

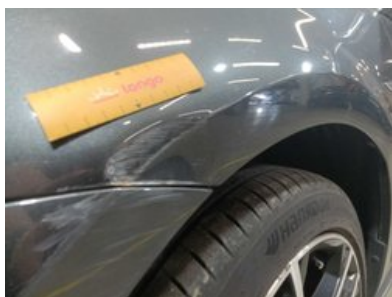
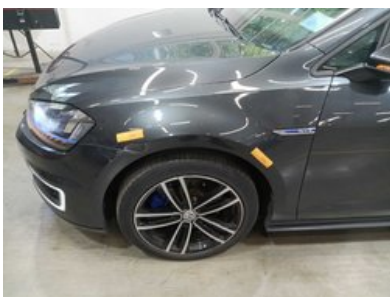
✓ **3. Külg:** Vasak ja Parem Külg - Nähtavad Kahjustused ja Kriimustused

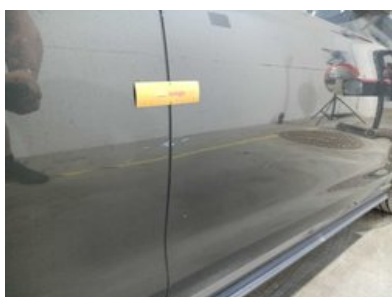
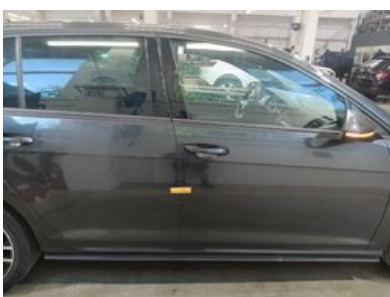
✓ **4. Külg:** Vasak ja Parem Külg - Nähtavad Kahjustused ja Kriimustused

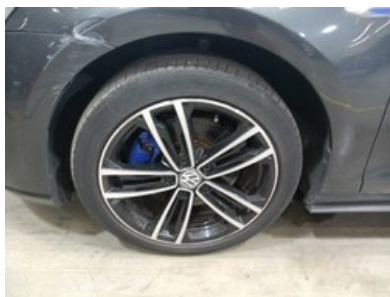
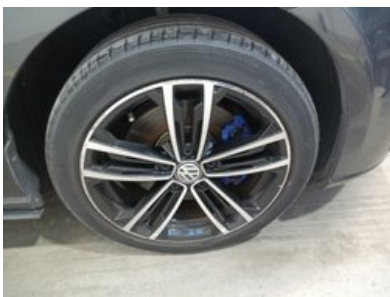
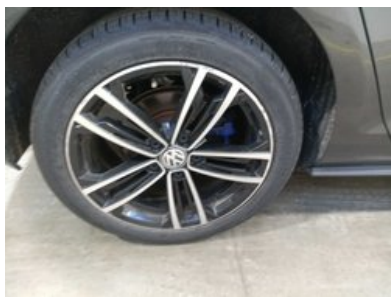
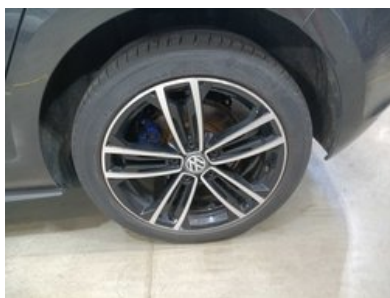
✓ **5. Külg:** Veljed - Seisukord

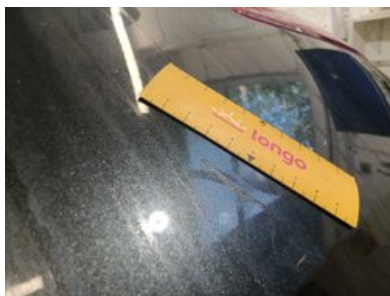
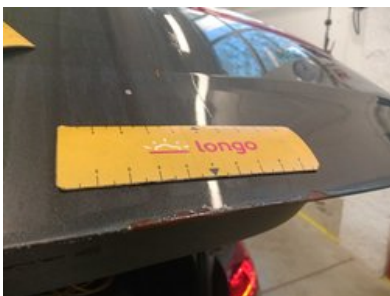
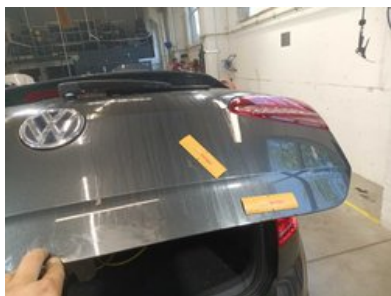
✓ **6. Tagaosa:** Pagasiluuk - Nähtavad kahjustused

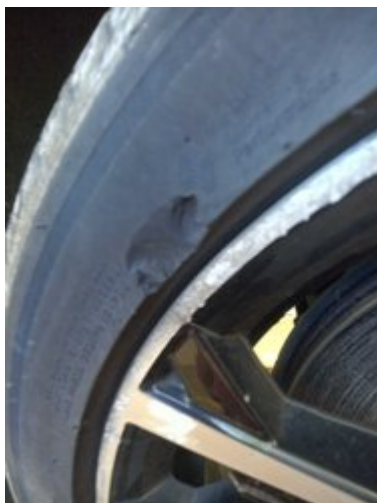
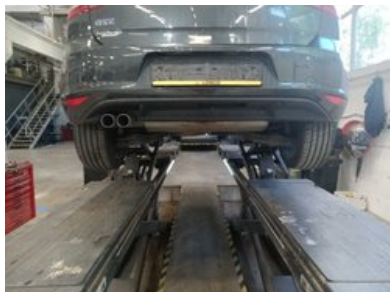
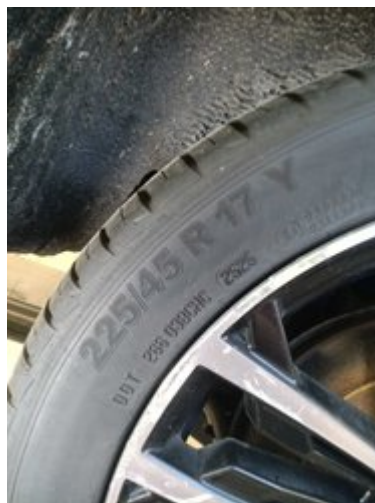
✔ **2. MUU:** Vahetada Rehve
