# Diagnostikaaruanne

## 2018 PEUGEOT 2008 GT-Line

### Diagnostika üksikasjad

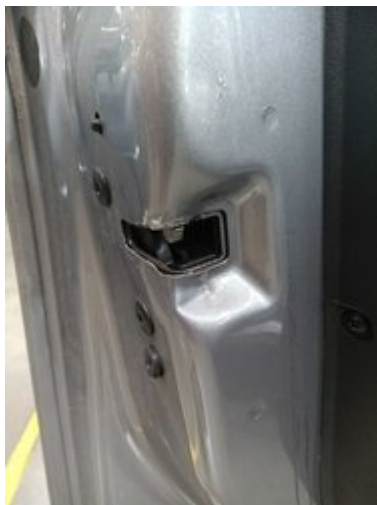
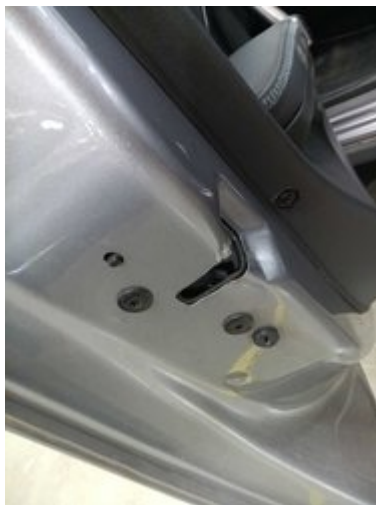
- ✓ **1. Uksed:** Kõik Neli Ust - Avamine, Sulgemine ja Käepideme Toimimine

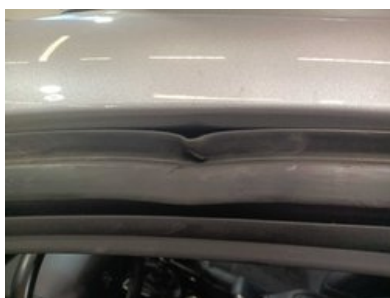
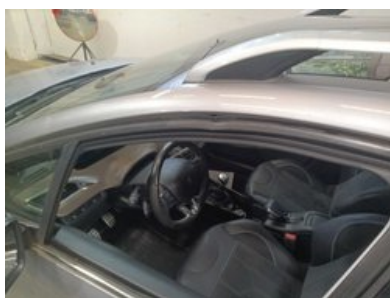
- ✓ **2. Uksed:** Uste Kummitihendid

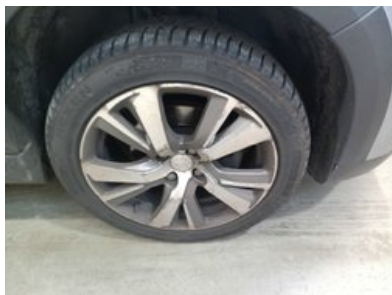
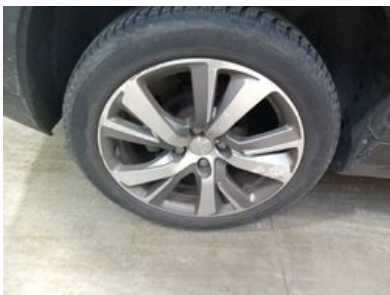
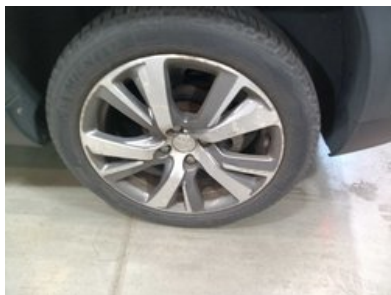
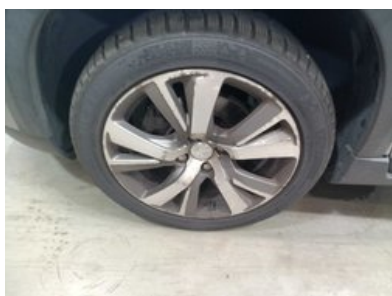
### ✓ 1. Külg: Veljed - Seisukord

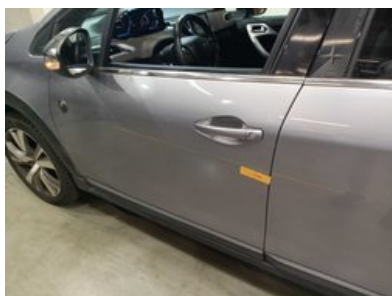
### ✓ 2. Külg: Vasak ja Parem Külg - Nähtavad Kahjustused ja Kriimustused

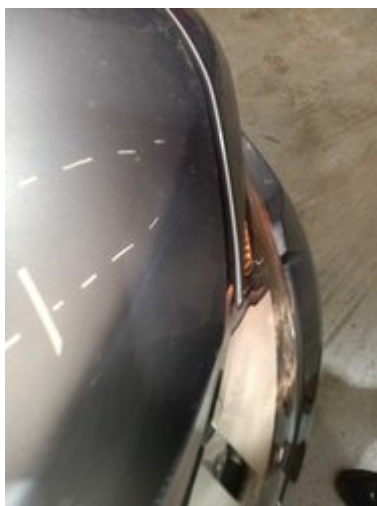
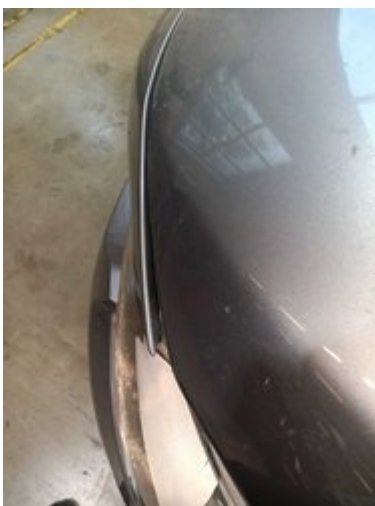
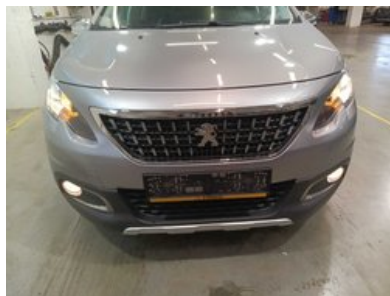
### ✓ 3. Esiosa: Esistange - Seisukord ja Joondus

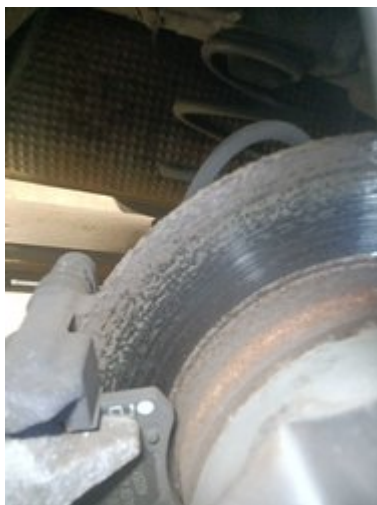
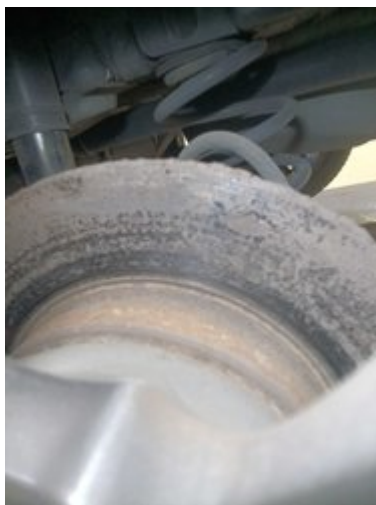
- ✓ **1. MUU:** Mootooriõli ja Filtri Vahetus
- ✓ **2. PIDURID:** Tagumine Piduri Ketas (Mõlemad)

- ✓ 1. Mootoriõli ja Filtri Vahetus

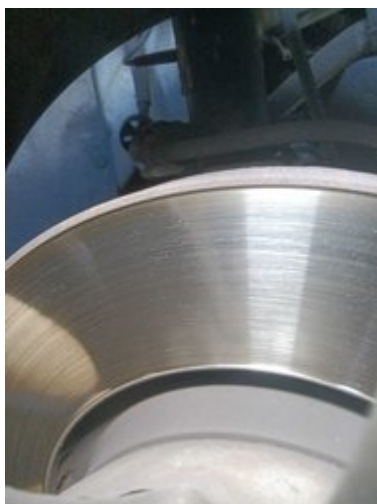
- ✓ **3. PIDURID:** Esimesed Pidurikettad Mõlemad

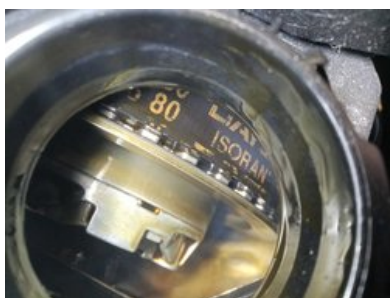
- ✓ **4. MOOTOR:** Sidurivõlli Ajamihm

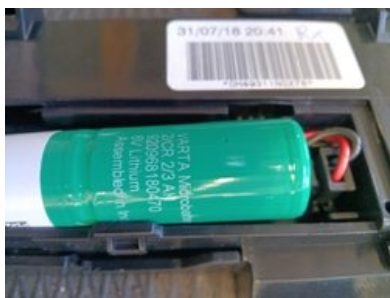
## ✓ 5. ÜLDINE ELEKTER: TCU (SOS) Ploki Aku
