# Diagnostikaaruanne

## 2021 VOLKSWAGEN ID.4 Life 77 kWh

Longo poolt läbi viidud põhjaliku diagnostika käigus, 2 puudust olid tuvastatud sõidukis.

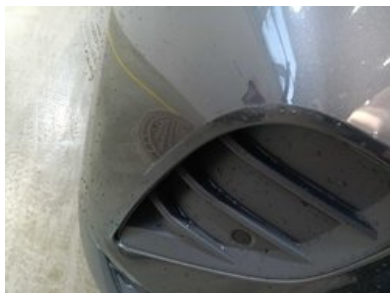
### ✓ 1. Esiosa: Esistange - Seisukord ja Joondus

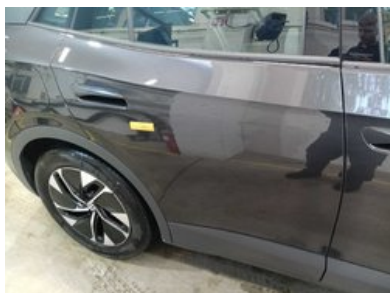
### ✓ 2. Külg: Vasak ja Parem Külg - Nähtavad Kahjustused ja Kriimustused
