# Diagnostikaaruanne

## 2017 TOYOTA C-HR Executive

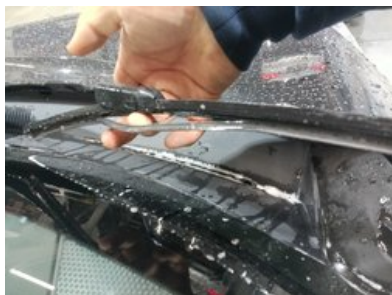
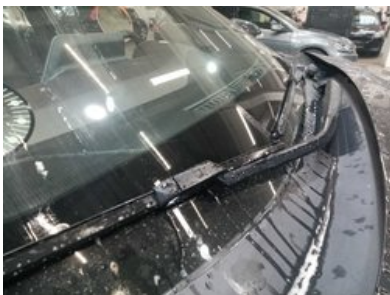
- ✓ **1. Esiosa:** Klaasipuhasti Kumm ja Käepide (Ees ja Taga) - Seisukord

- ✓ 1. Aku
- ✓ 2. Piduriketta Kate
- ✓ 3. Mootoriõli ja Filtri Vahetus
- ✓ 4. Stabilisaatori Vars
- ✓ 5. Vedrustuse Alumine Võll
- ✓ 6. Vaheta Esiklaasi Kojamees (Mehaaniline)

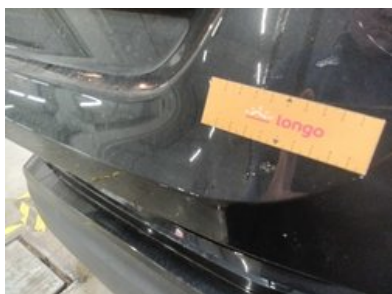
- ✓ **1. Tagaosa:** Pagasiluuk - Nähtavad kahjustused

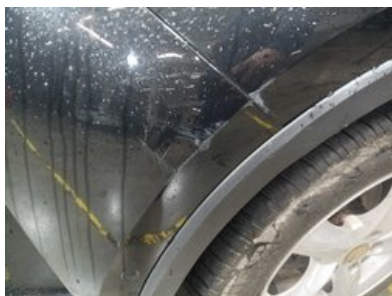
- ✓ **2. Esiosa:** Esistange - Seisukord ja Joondus

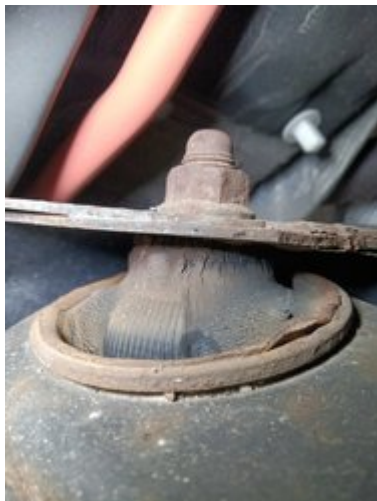
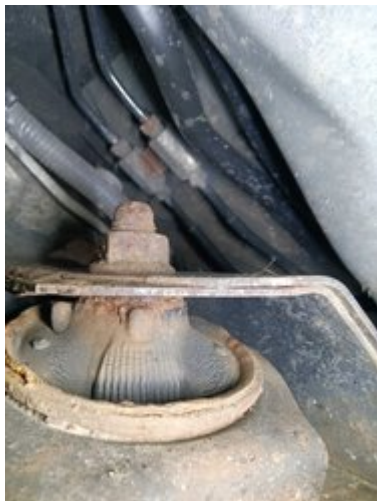
✓ **4. VEDRUSTUS:** Vedrustuse Alumine Õlg

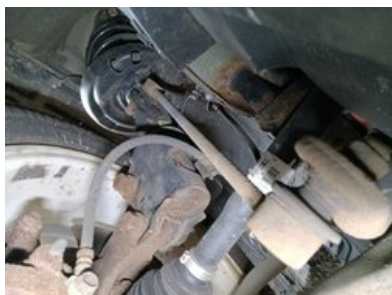
✓ **6. VEDRUSTUS:** Stabilisaator
