# Diagnostikaaruanne

## 2018 RENAULT KADJAR Intens

Kontrollitud Longo Shared Service sertifitseeritud diagnostika meeskonna poolt: Eimantas A., Arnas S.

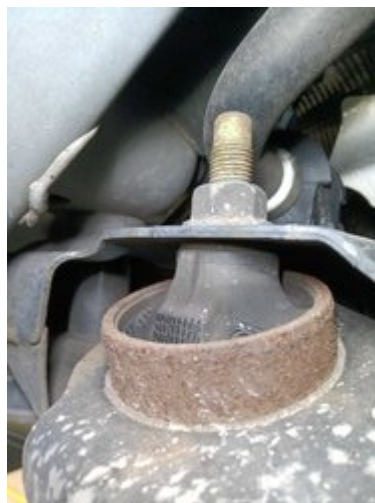
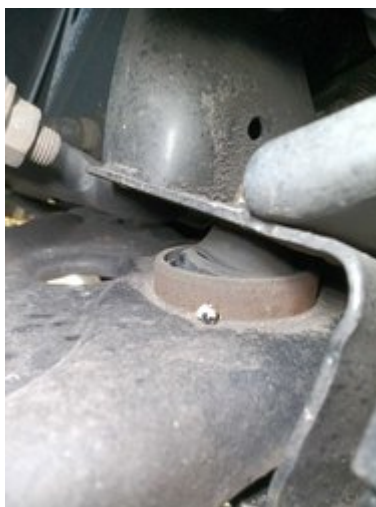
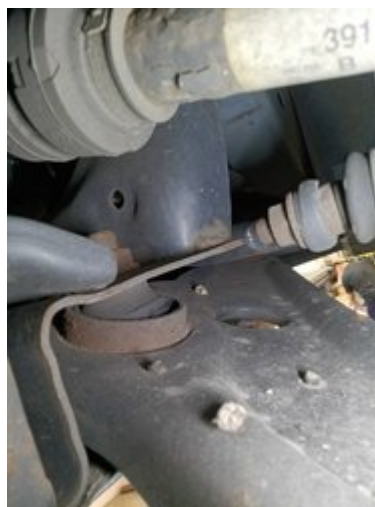
- ✓ **1. MUU:** Mootoriõli ja Filtri Vahetus
-

✓ **2. VEDRUSTUS:** Vedrustuse Alumine Õlg Mõlemad

- ✓ 1. Mootoriõli ja Filtri Vahetus
