# Diagnostikaaruanne

## 2019 KIA CEED DynamicLine

Läbisõit lõpetamise kuupäeval: 212 750 km

Longo poolt läbi viidud põhjaliku diagnostika käigus, 18 puudust olid tuvastatud sõidukis.

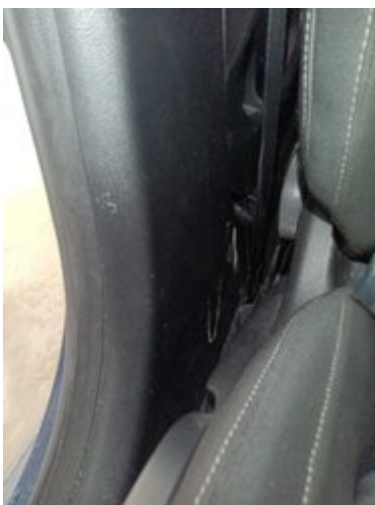
✓ **6. Esiosa:** Katted ja liistud - Seisukord

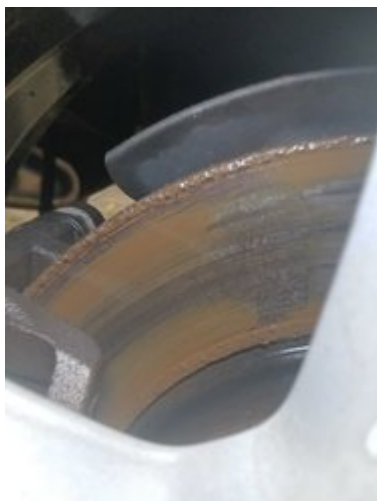
✓ **6. PIDURID:** Tagumine Piduri Ketas (Mõlemad)

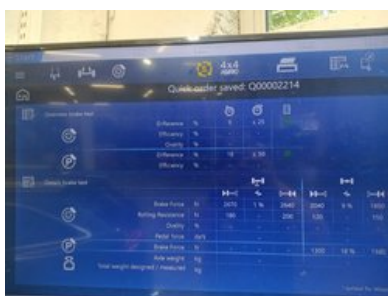
✓ **1. Piduristendi Tulemused**
