# Diagnostikaaruanne

## 2017 HYUNDAI TUCSON Premium

Longo poolt läbi viidud põhjaliku diagnostika käigus, 14 puudust olid tuvastatud sõidukis.

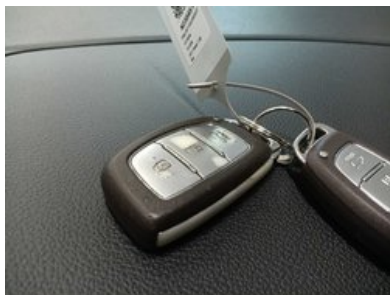
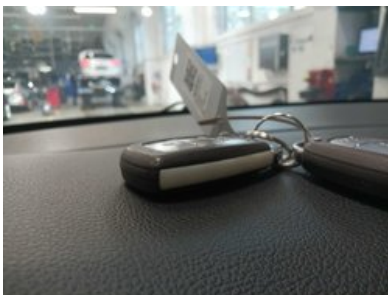
### ✓ 1. Salong: Tarvikud - Toimimine ja Seisukord

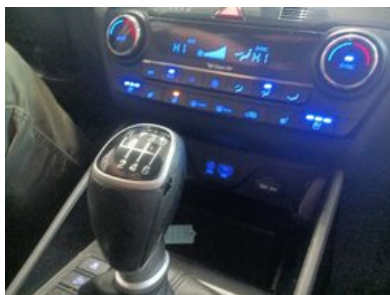
### ✓ 2. Salong: Käigukang Katik ja Käigukang Nupp - Seisukord

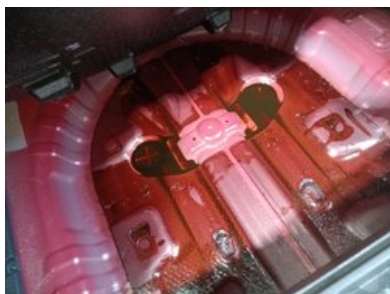
### ✓ 3. Salong: Täiendavad Puhastustööd

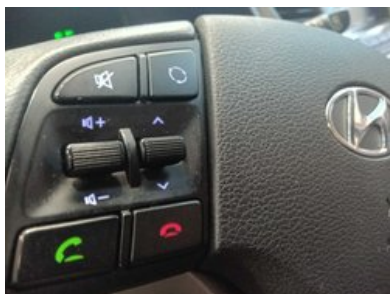
### ✓ 4. Esiosa: Rool - Juhtseadmete/Nuppude Töö

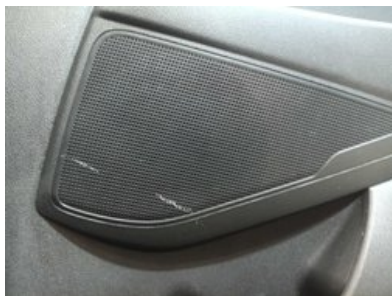
✓ **5. Uksed:** Katted ja liistud - Seisukord

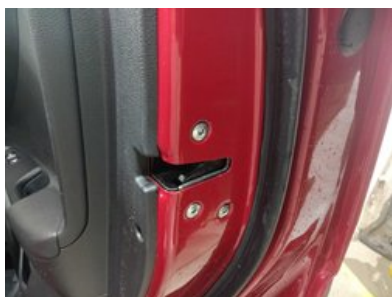
✓ **1. Muu:** Ukse ja Pagasiruumi Lukustusmehhanismid Koos Kütuseklapiga

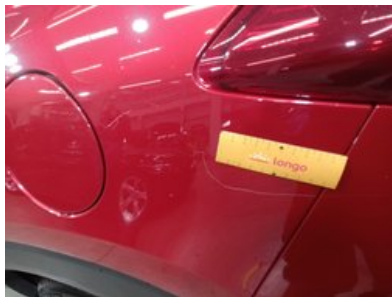
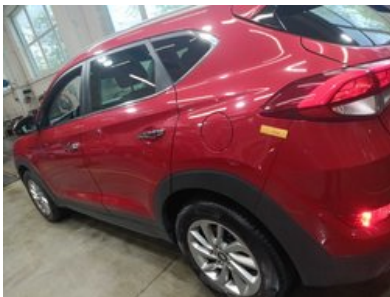
✓ **2. Muu:** Täiendavad Poleerimistööd

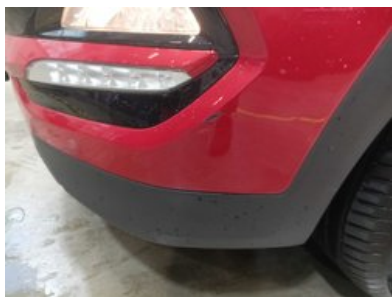
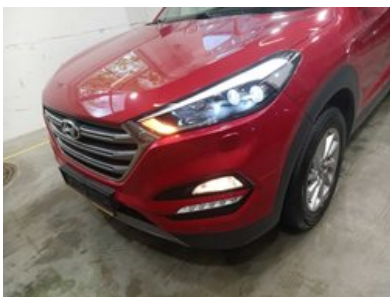
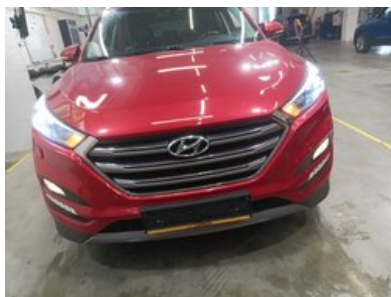
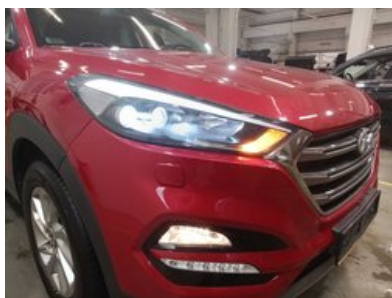
✓ **3. Esiosa:** Esistange - Seisukord ja Joondus

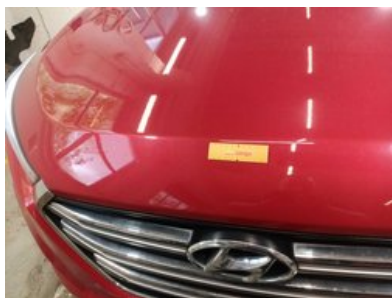
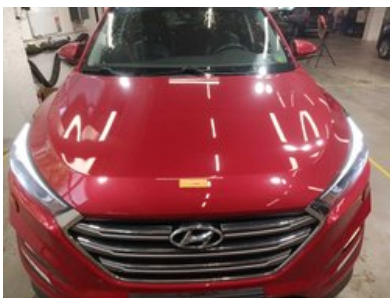
✓ **4. Esiosa:** Kapott - Nähtavad Kahjustused

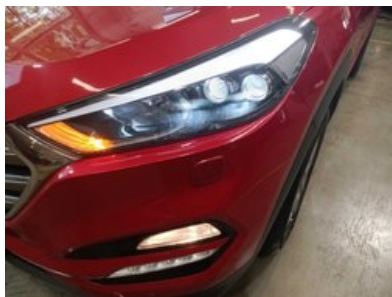
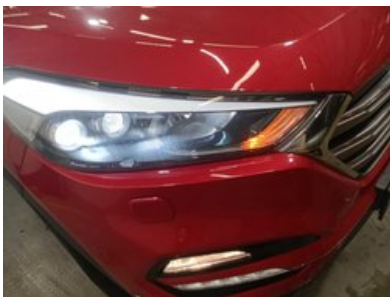
✓ **5. Tuled:** Esituled (Päevatuled, Kaugtuled, Udu, Suunatuled) - Põhiline Toimimine, Kahjustused ja Värv

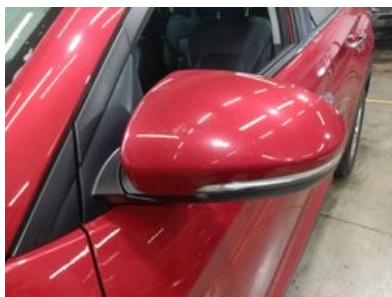
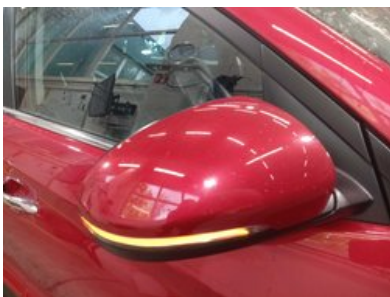
✓ **6. Külg:** Välispeeglid - Peeglite Terviklikkus ja Kinnitamine Auto Külge

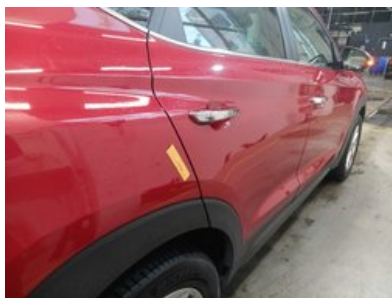
✓ **7. Külg:** Vasak ja Parem Külg - Nähtavad Kahjustused ja Kriimustused

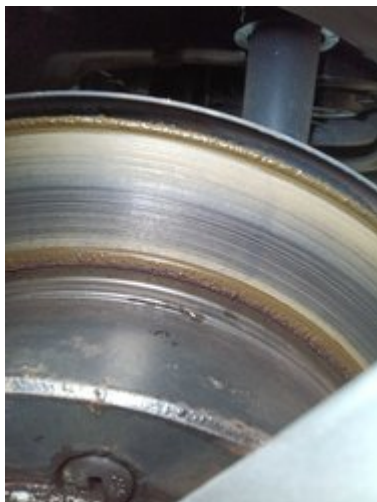
✓ **2. PIDURID:** Tagumine Piduri Ketas (Mõlemad)
