# Diagnostikaaruanne

## 2023 KIA SPORTAGE DynamicPlusLine

# Ettevalmistus- ja remondiaruanne

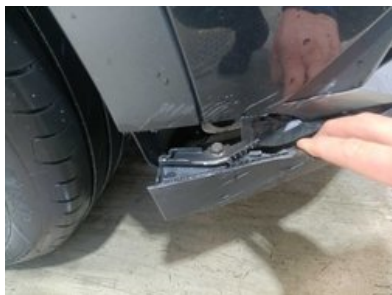
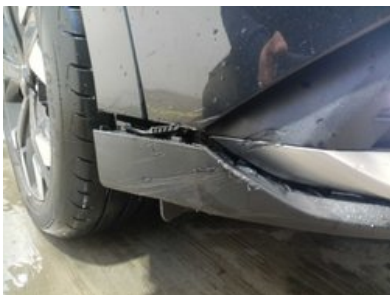
### ✓ 1. Esiosa: Esistange - Seisukord ja Joondus

- ✓ 1. Remondita Esipuhver

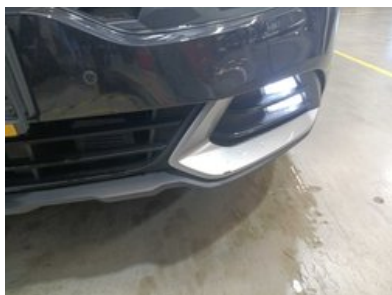
### ✓ 2. Esiosa: Esistange - Seisukord ja Joondus

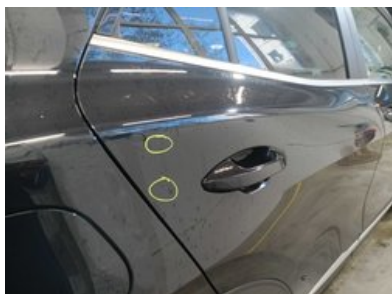
### ✓ 3. Külg: Vasak ja Parem Külg - Nähtavad Kahjustused ja Kriimustused

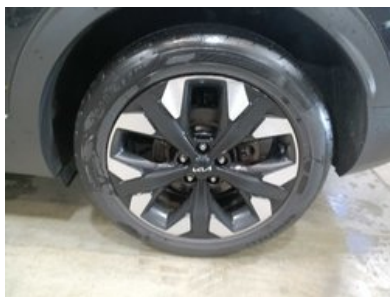
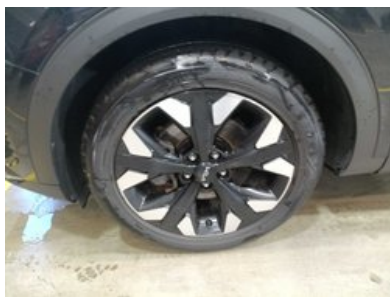
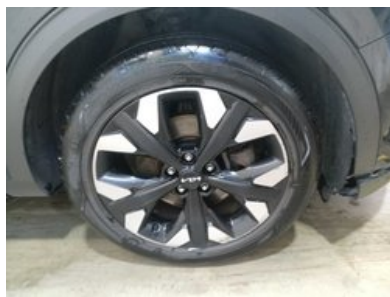
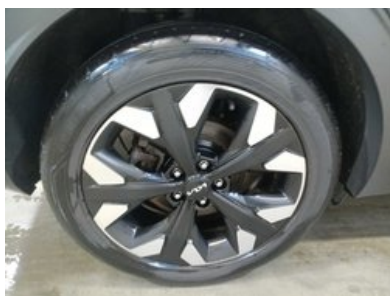
✓ **4. Külg:** Veljed - Seisukord

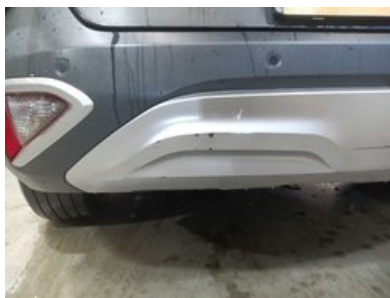
✓ **5. Tagaosa:** Tagumine stange - Seisukord ja joondus

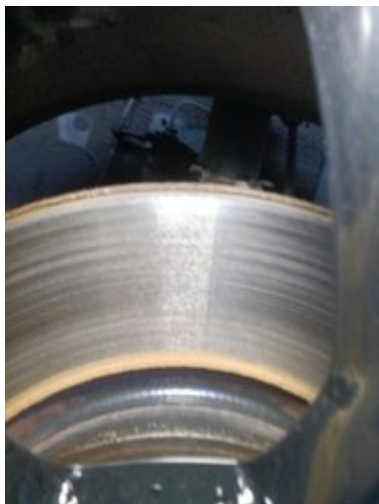
✓ **2. PIDURID:** Esimesed Pidurikettad Mõlemad

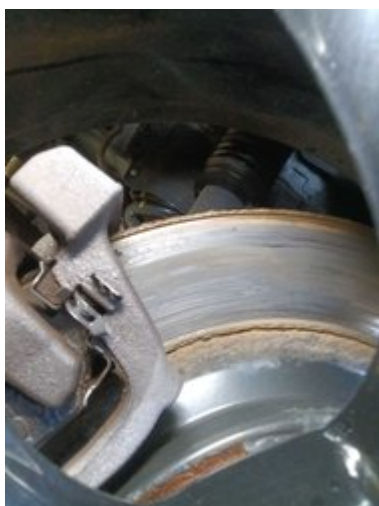
✓ **3. PIDURID:** Tagumine Piduri Ketas (Mõlemad) koos Klotsidega
