# Diagnostikaaruanne

## 2018 KIA SPORTAGE Vision

Longo poolt läbi viidud põhjaliku diagnostika käigus, 11 puudust olid tuvastatud sõidukis.

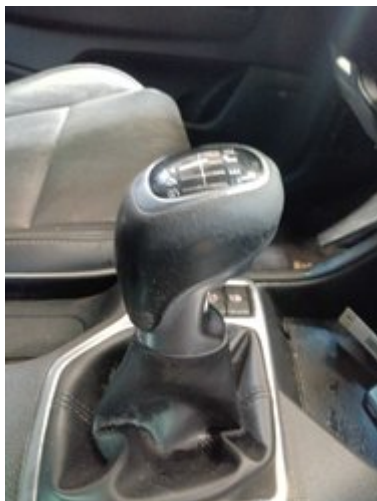
### ✓ 1. Salong: Käigukang Katik ja Käigukang Nupp - Seisukord

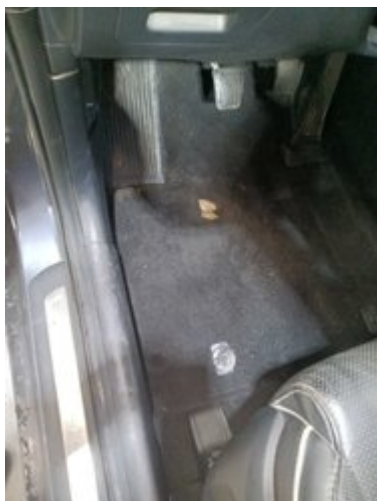
### ✓ 2. Salong: Vaibad - Seisukord

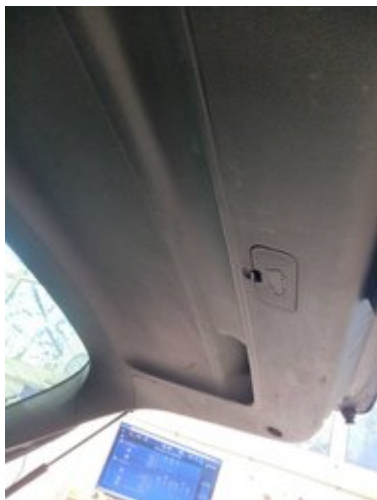
### ✓ 3. Salong: Katted ja liistud - Seisukord

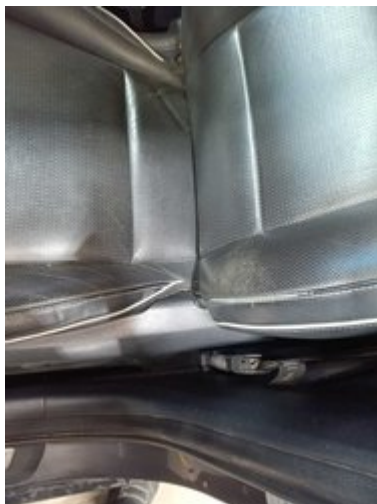
✓ **4. Istmed:** Kõik Istmed - Seisukord

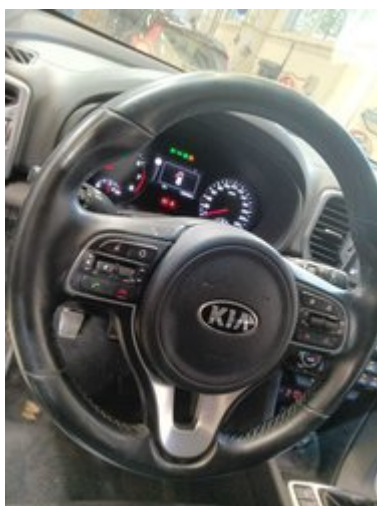
✓ **5. Esiosa:** Rool - Seisukord

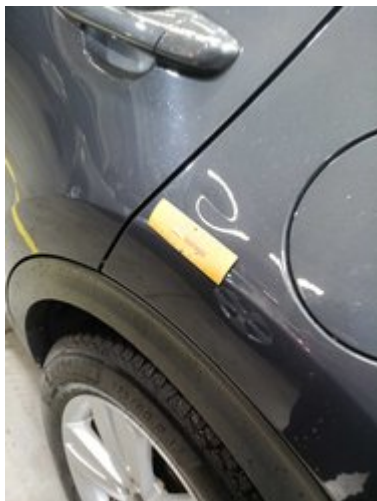
- ✓ **1. Külg:** Vasak ja Parem Külg - Nähtavad Kahjustused ja Kriimustused

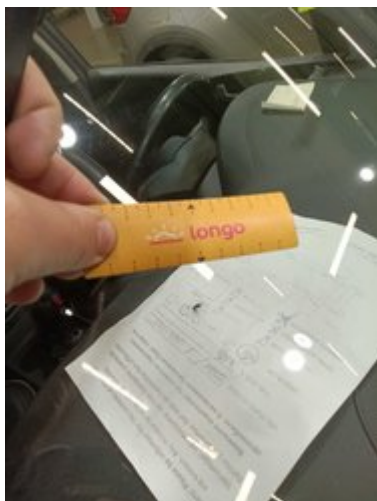
- ✓ **2. Esiosa:** Esiklaasi terviklikkus - puuduvad tehnöülevaatust välistavad kahjustused

- ✓ 1. Esiklaasi Remont

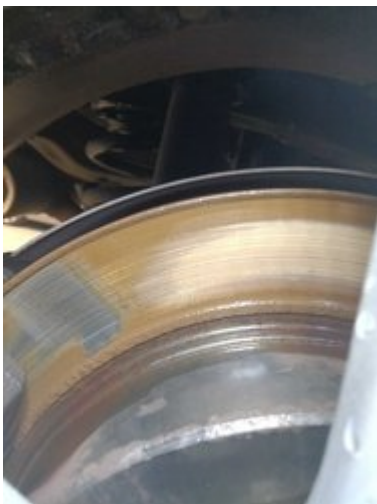
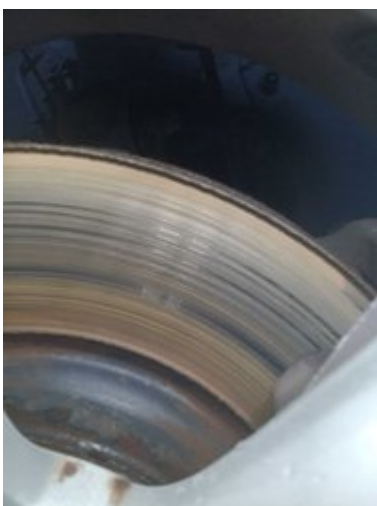
- ✓ **1. MUU:** Laadida Akut
- ✓ **2. MUU:** Mootooriõli ja Filtri Vahetus
-

- ✓ 1. Esimesed Pidurikettad (Mõlemad)
- ✓ 2. Mootoriõli ja Filtri Vahetus
- ✓ 3. Laadida Akut

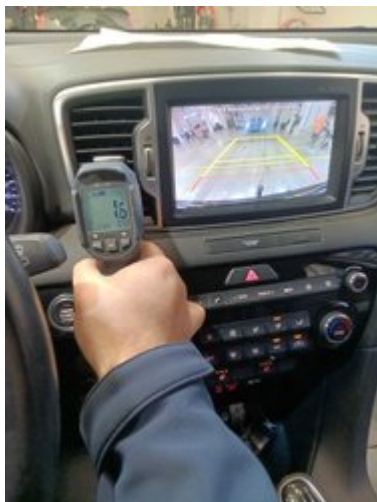
#### ✓ 4. Kliimaseadme Mõõtmine
