# Diagnostikaaruanne

## 2017 BMW 318 Executive

### Diagnostika üksikasjad

### Tuvastatud puuduste kokkuvõte

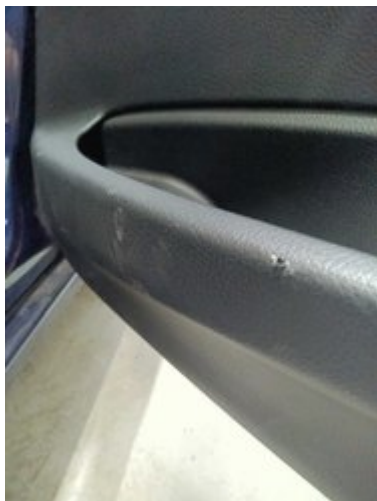
### ✓ 1. Uksed: Katted ja liistud - Seisukord

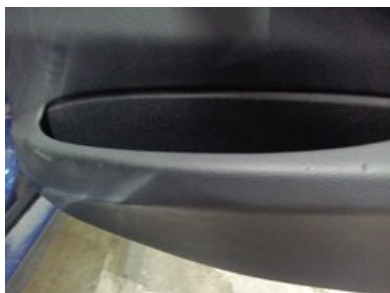
### ✓ 2. Uksed: Katted ja liistud - Seisukord

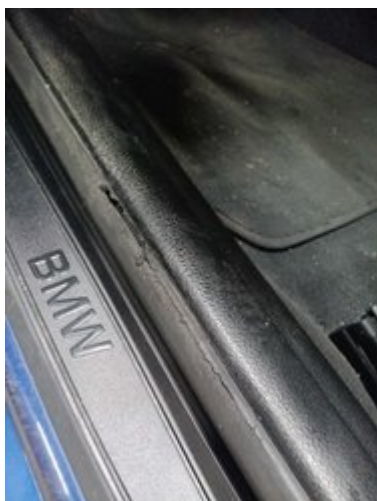
### ✓ 3. Uksed: Uste Kummitihendid
