# Diagnostikaaruanne

## 2015 OPEL ZAFIRA TOURER Business+

Longo poolt läbi viidud põhjaliku diagnostika käigus, 16 puudust olid tuvastatud sõidukis.

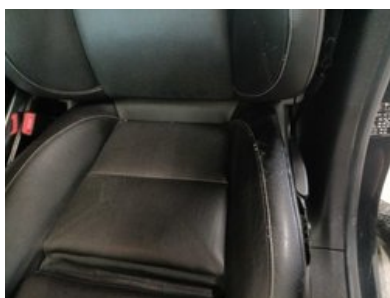
### ✓ 1. Istmed: Kõik Istmed - Seisukord

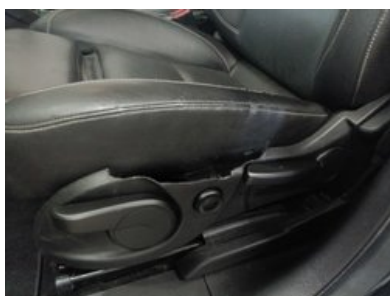
### ✓ 2. Istmed: Kõik Istmed - Seisukord

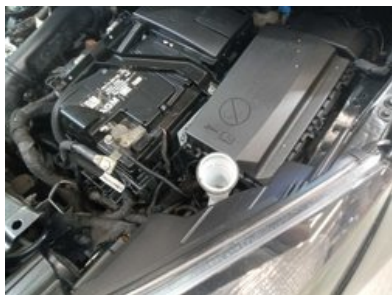
- ✓ **1. Esiosa:** Klaasipesuvedeliku Tase (Talvel Ka Talvine Vedelik)

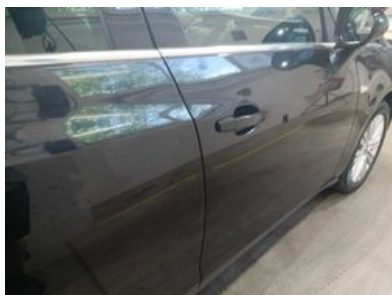
- 
- ✓ **2. Külg:** Vasak ja Parem Külg - Nähtavad Kahjustused ja Kriimustused

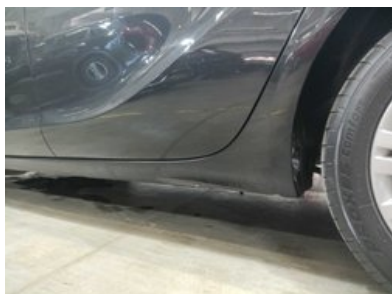
- 
- ✓ **3. Külg:** Vasak ja Parem Külg - Nähtavad Kahjustused ja Kriimustused

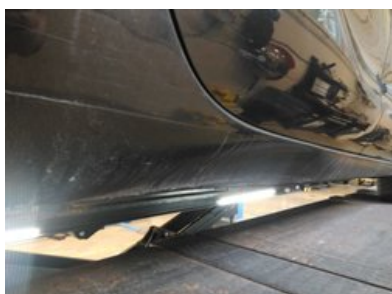
- 
- ✓ **4. Külg:** Vasak ja Parem Külg - Nähtavad Kahjustused ja Kriimustused

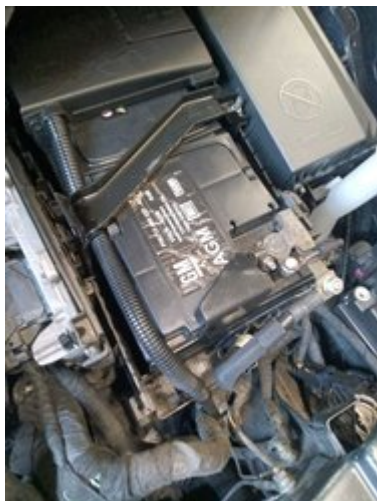
### ✓ 1. MUU: Laadida Akut

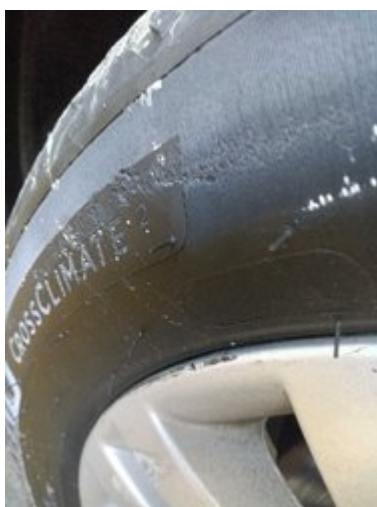
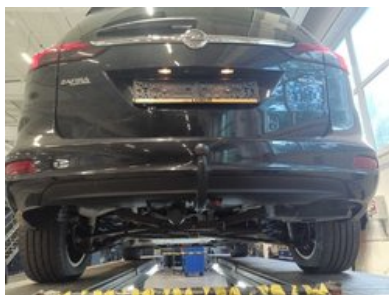
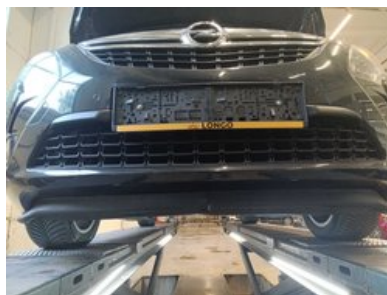
### ✓ 3. MUU: Vahetada Rehve

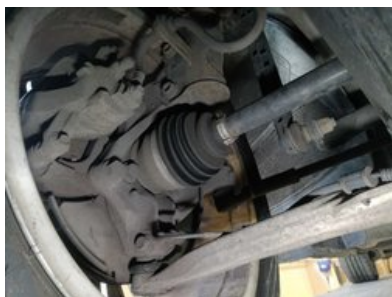
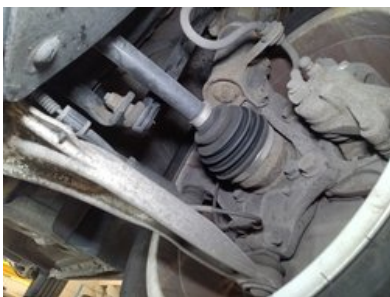
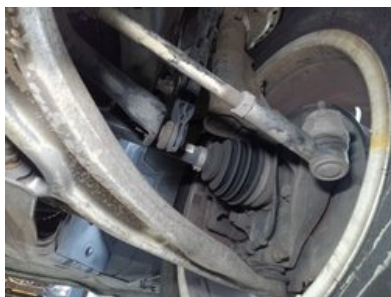
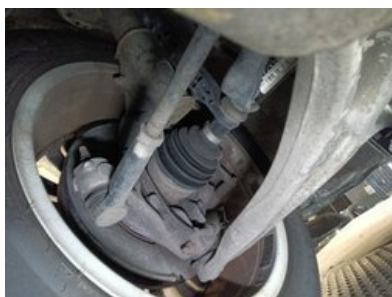
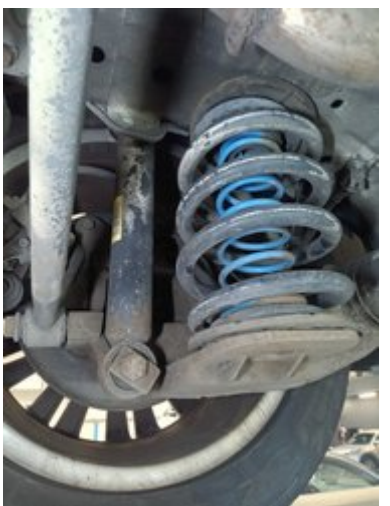
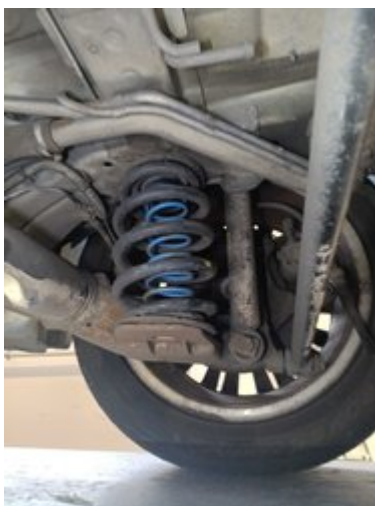
✓ **4. VEDRUSTUS:** Veermiku seisukord

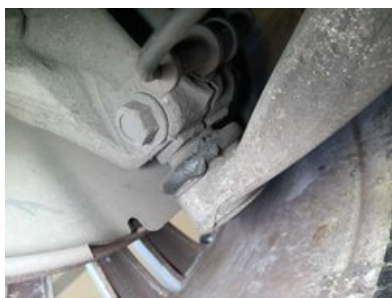
✓ **5. VEDRUSTUS:** Kuuliiges Alumine

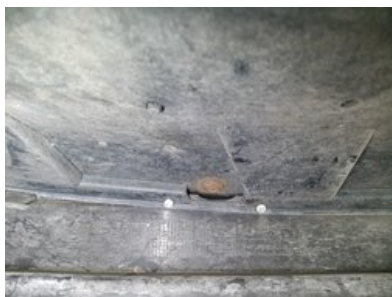
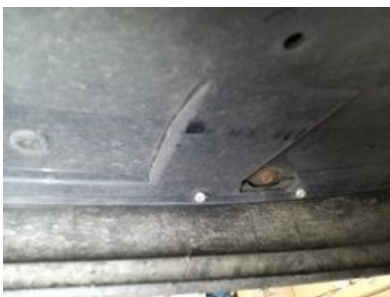
✓ **6. KERE - EESOSA:** Spoiler

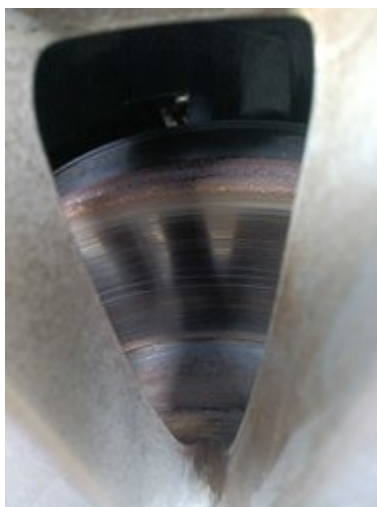
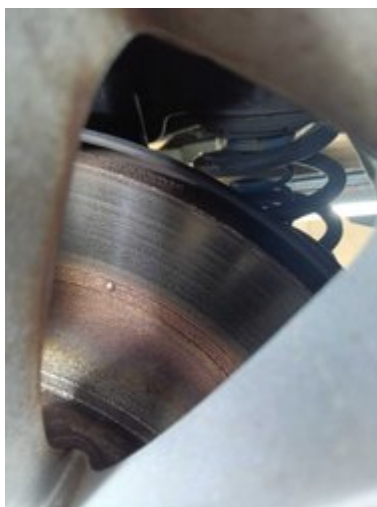
✓ **7. PIDURID:** Pidurite Seisukord

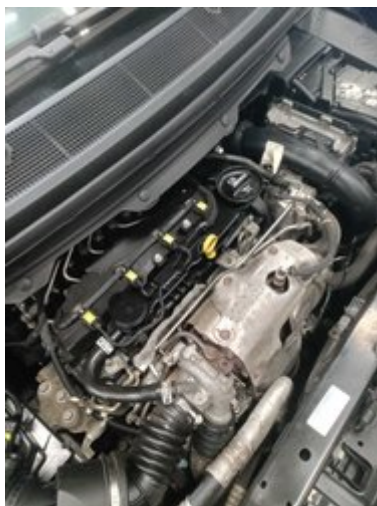
✓ **8. MOOTOR:** Sidurivõlli Ajamett
