# Diagnostikaaruanne

## 2019 CITROEN C3 S&S Business

Longo poolt läbi viidud põhjaliku diagnostika käigus, 12 puudust olid tuvastatud sõidukis.

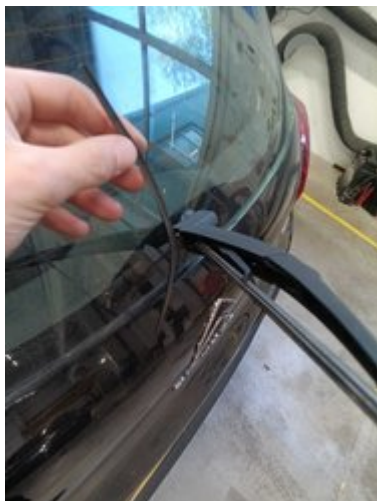
- ✓ **1. Esiosa:** Klaasipuhasti Kumm ja Käepide (Ees ja Taga) - Seisukord

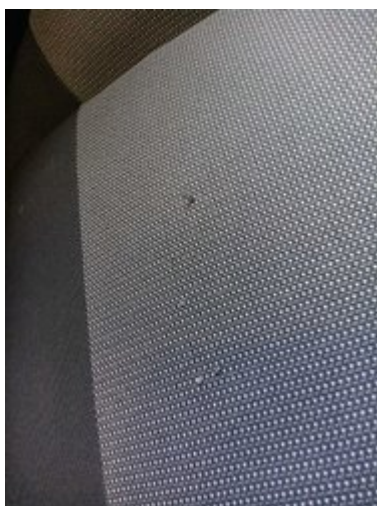
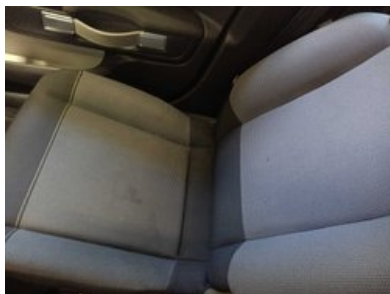
- ✓ **2. Istmed:** Kõik Istmed - Seisukord

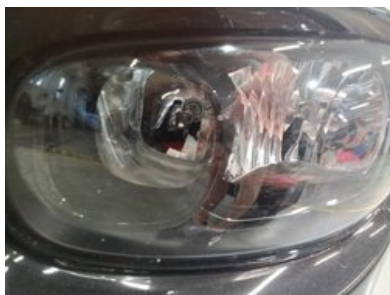
- ✓ **1. Tuled:** Lambipirnid

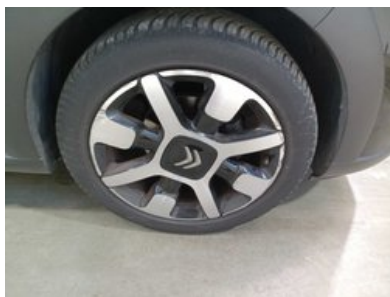
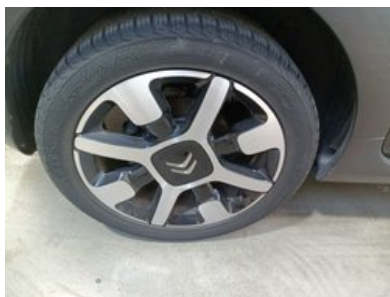
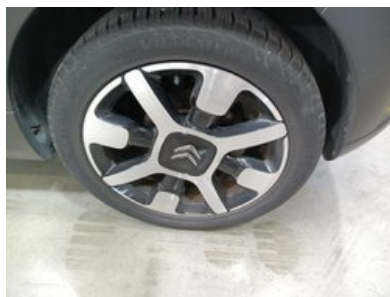
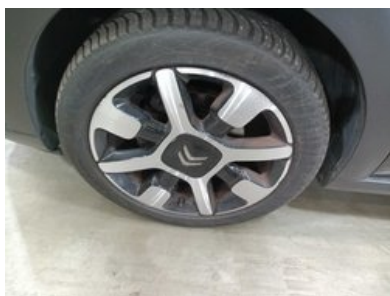
✓ **2. Külg:** Veljed - Seisukord

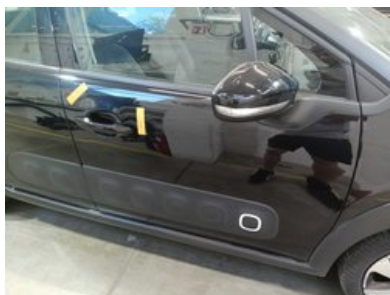
✓ **3. Külg:** Vasak ja Parem Külg - Nähtavad Kahjustused ja Kriimustused

- ✓ 1. Tagaporilaua Plastik

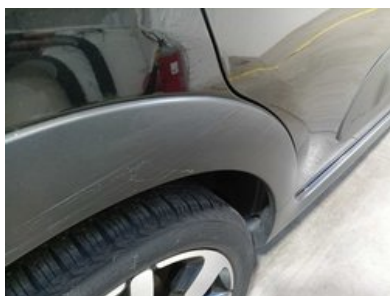
✓ **5. Külg:** Vasak ja Parem Külg - Nähtavad Kahjustused ja Kriimustused

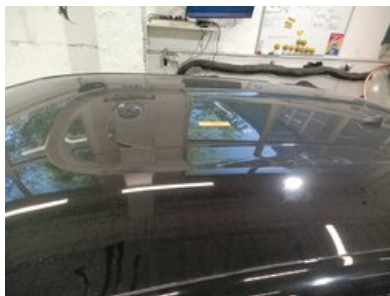
- ✓ **6. Muu:** Katus - Nähtavad kahjustused (nt rahekahjustused)

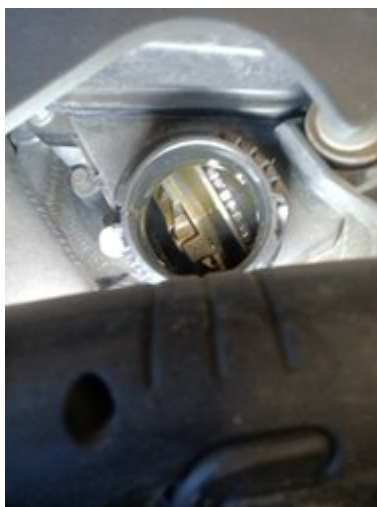
- ✓ **1. MOOTOR:** Sidurivõlli Ajamrihm

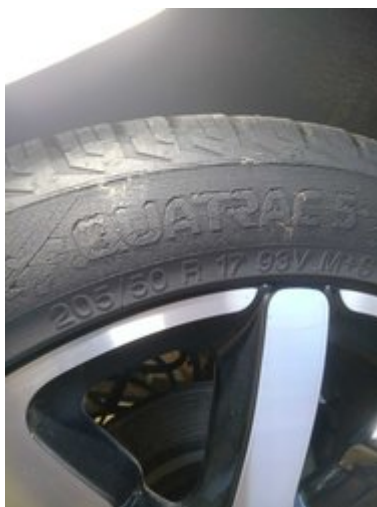
- ✓ **3. MUU:** Vahetada Rehve

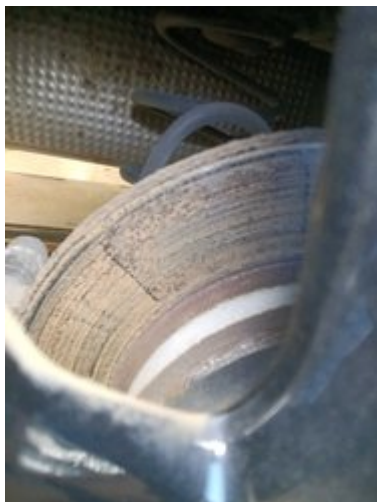
#### ✓ 4. PIDURID: Tagumised Pidurijalad (Kõik)
