# Diagnostikaaruanne

## 2016 RENAULT MEGANE Limited

# Ettevalmistus- ja remondiaruanne

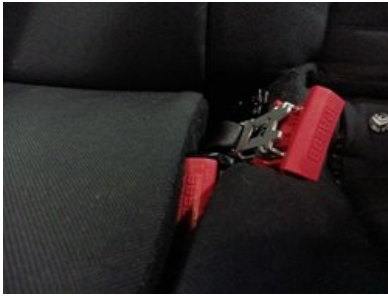
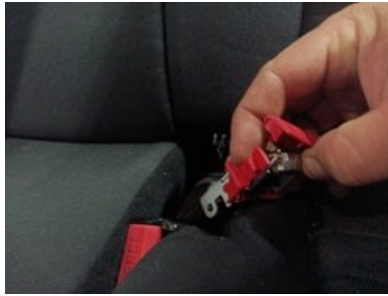
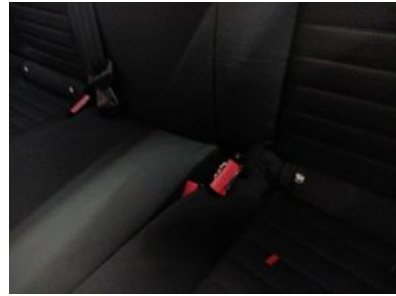
### ✓ 1. Istmed: Turvavööd - Toimimine ja lukustusmehhanism

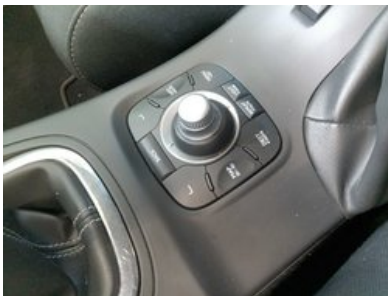
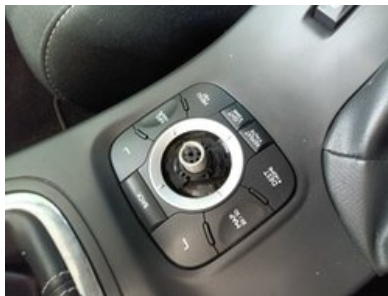
### ✓ 2. Toiming: Navigatsiooni- ja raadiosüsteem - Toimimine

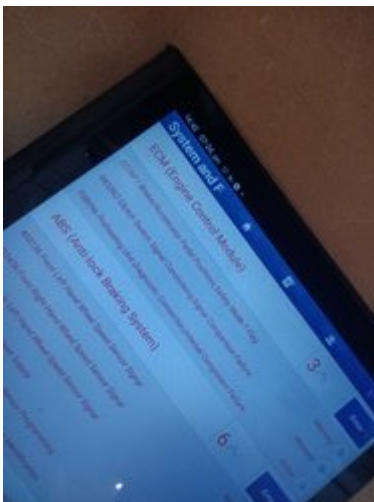
### ✓ 2. MOOTORI JUHTIMINE - KÜTUS: Eelsoojenduse Süsteemi Taimerimoodul

- ✓ 1. Mootoriõli ja Filtri Vahetus
- ✓ 2. Eelsoojenduse Süsteemi Taimer Üksus

- 1. Õlifilter (OP643/5)
- 2. Mootoriõli 4.5L
- 3. Hõõgküünl (0250403012)
- 4. Hõõgküünalde Süsteemi Relee (HUCO132124)
- 5. Õlikarteri Tihend (834.823)
