Diagnostikaaruanne

2020 KIA STONIC Dynamic Plus Line

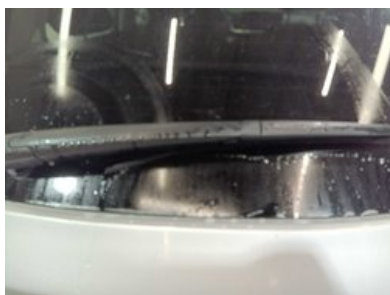
- ✔ **1. Esiosa:** Klaasipuhasti Kumm ja Käepide (Ees ja Taga) - Seisukord

- ✓ 1. Vaheta Tagaklaasi Kuhjar (Mehaaniline)
- ✓ 2. Esimesed Pidurikettad (Mõlemad) — Klotsidega
- ✓ 3. Roolivarras
- ✓ 4. Laadida Akut
- ✓ 5. Mootoriõli ja Filtri Vahetus
- ✓ 6. Aku

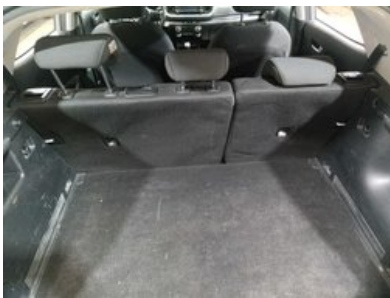
✓ **2. Salong:** Pagasiruumi kate - Toimimine ja seisukord

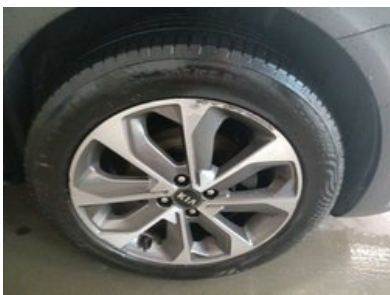
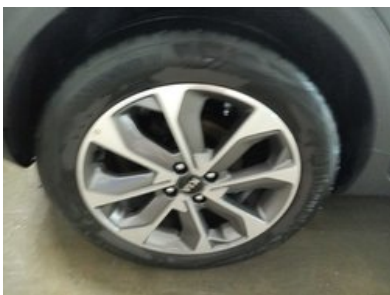
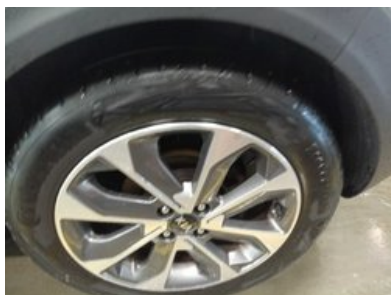
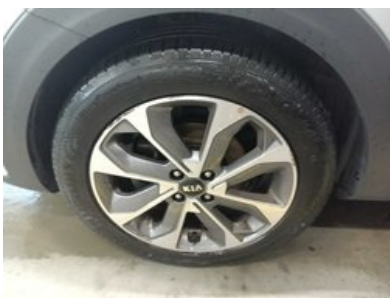
✓ **1. Külj:** Veljed - Seisukord

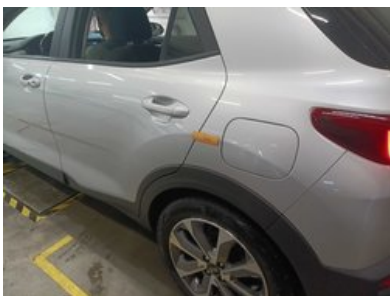
✓ **2. Külj:** Vasak ja Parem Külj - Nähtavad Kahjustused ja Kriimustused

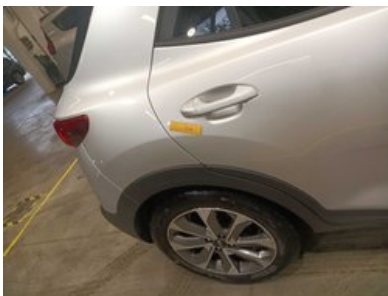
- ✔ **3. KÜLG:** Vasak ja Parem KÜlg - Nähtavad Kahjustused ja Kriimustused

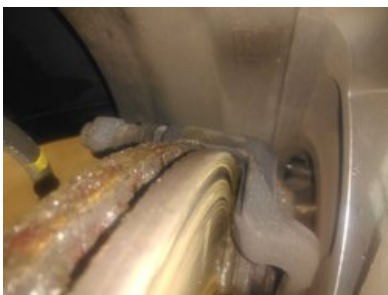
- ✔ **1. MUU:** Mootoriõli ja Filtri Vaetus
- ✔ **2. MUU:** Laadida Akut
- ✔ **3. PIDURID:** Esimesed Pidurikettad Mõlemad koos Klotside

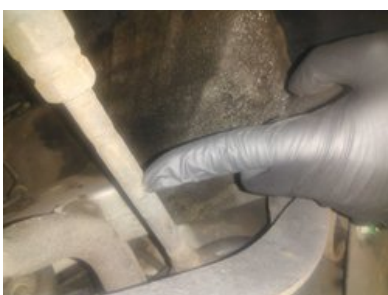
-
- ✔ **4. ROOL:** Geomeetria - terve sõiduk
- ✔ **5. ROOL:** Roolivarras

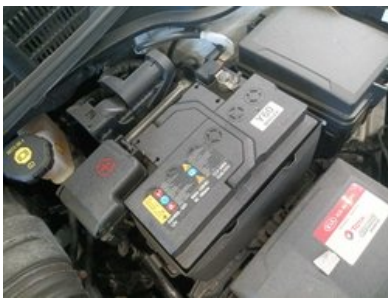
✓ 6. ÜLDINE ELEKTER: Aku
