Diagnostikaaruanne

2020 VOLKSWAGEN TIGUAN R-Line

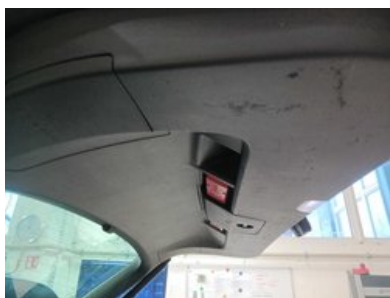
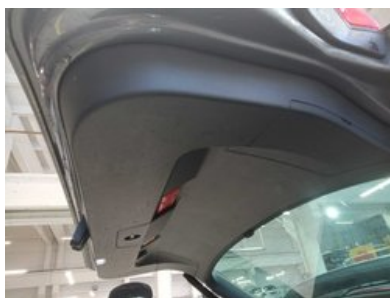
✔ **1. Salong:** Katted ja liistud - Seisukord

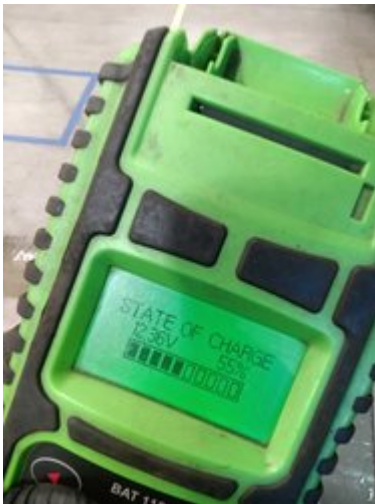
✓ 1. MUU: Laadida Akut

- ✓ 1. DPF Filtri Regeneerimine/Puhastamine
- ✓ 2. Õlisurve Klapp
- ✓ 3. Laadida Akut
- ✓ 4. Mootoriõli ja Filtri Vahetus

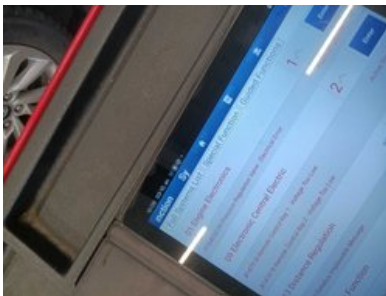
✓ 4. MOOTOR: Õlirõhu Klapp

- 1. AdBlue 10L
- 2. Õlifilter (OE688/3)
- 3. Total Ineo First 0W30 208L 5.5L
- 4. Õli Äravoolu Kork (8030043)
- 5. Õlirõhu Klapp (04L906455B)
