Diagnostikaaruanne

2019 VOLVO XC60 Momentum Pro

Longo poolt läbi viidud põhjaliku diagnostika käigus, 6 puudust olid tuvastatud sõidukis.

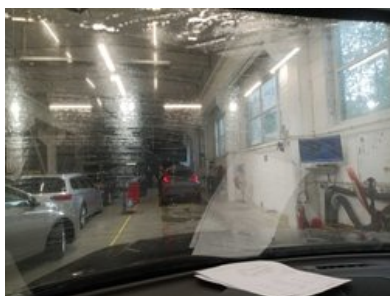
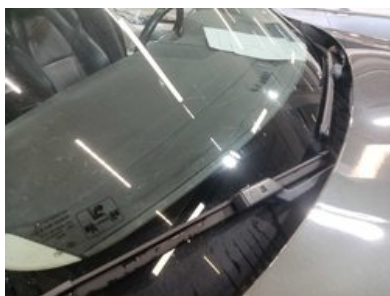
- ✔ **1. Esiosa:** Klaasipuhasti Kumm ja Käepide (Ees ja Taga) - Seisukord

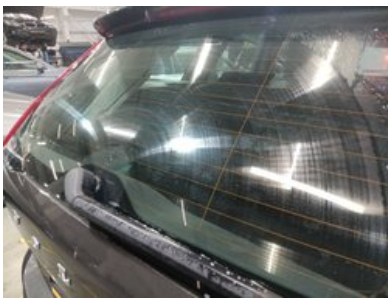
- ✓ **2. Esiosa:** Klaasipuhasti Kumm ja Käepide (Ees ja Taga) - Seisukord

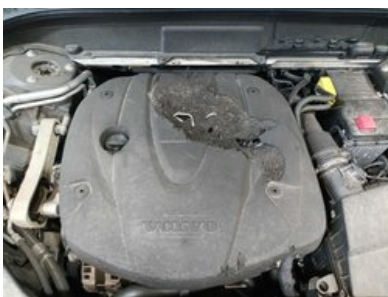
- ✓ **1. Esiosa:** Kapoti Heliisolatsioon - Seisukord

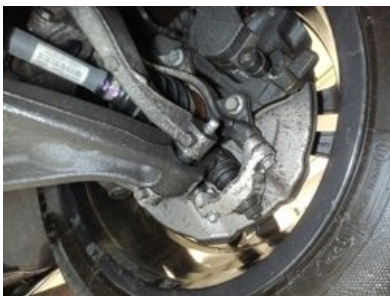
✓ **2. VEDRUSTUS:** Kuuliiges Alumine Mõlemad Pooled
