# Diagnostikaaruanne

## 2018 HYUNDAI TUCSON Premium

### Diagnostika üksikasjad

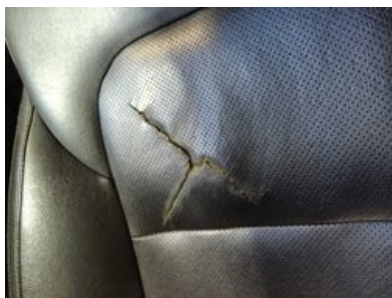
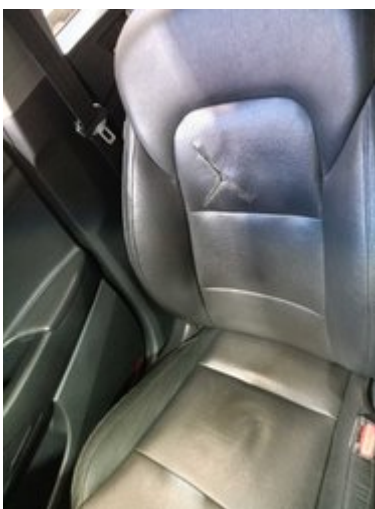
### ✓ 2. Istmed: Kõik Istmed - Seisukord

- ✓ 1. Õmble Eesmine Iste
