# Diagnostikaaruanne

## 2019 FORD GRAND C-MAX Titanium

Longo poolt läbi viidud põhjaliku diagnostika käigus, 9 puudust olid tuvastatud sõidukis.

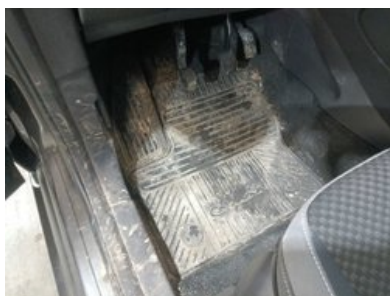
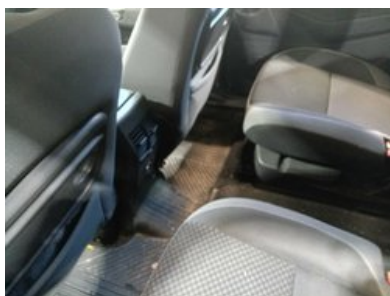
✔ 1. Salong: Täiendavad Puhastustööd

- ✓ 1. Kere pesemine
- ✓ 2. Salongi süvapuhasus ainult hüpoallergeensete puhastusvahendidega
- ✓ 3. Kere poleerimine pärast puhastamist

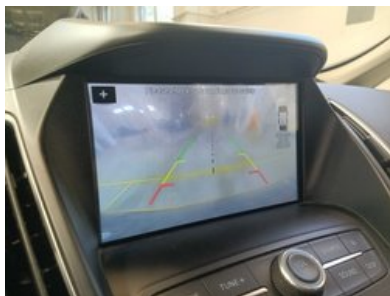
✓ **2. Toiming:** Tagavaate Kaamera / Lähedussensorid - Toimimine

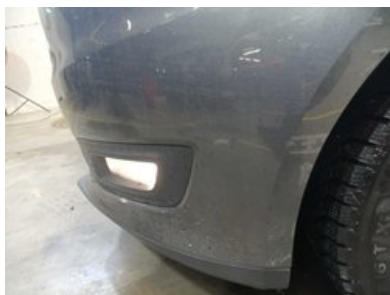
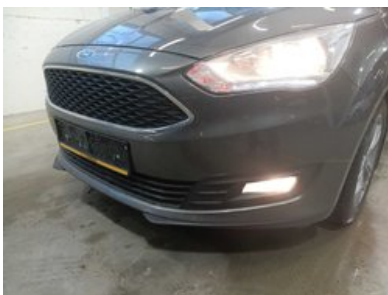
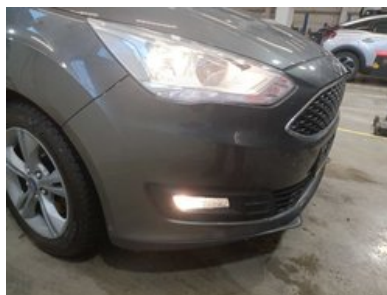
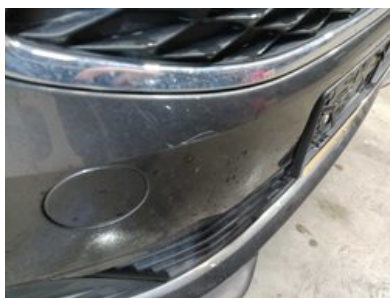
✓ **1. Esiosa:** Esistange - Seisukord ja Joondus

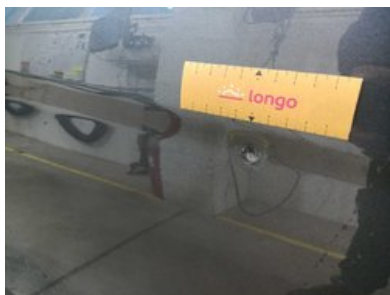
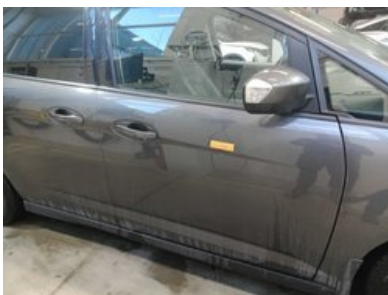
✓ **2. Külg:** Vasak ja Parem Külg - Nähtavad Kahjustused ja Kriimustused

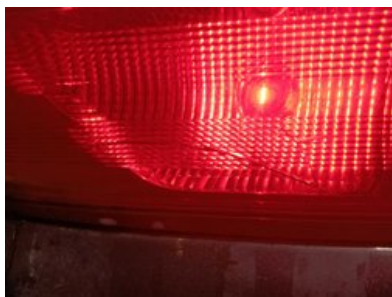
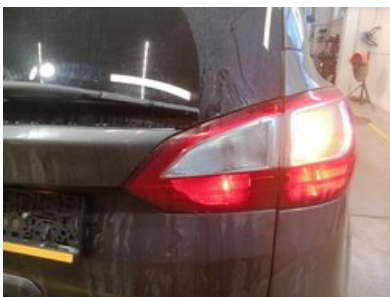
- ✓ **3. Tuled:** Tagatuled (Pidurituled, udutuled, suunatud) - Toimimine, kahjustused ja värv

- ✓ 1. Vaheta Tagumised Tuled

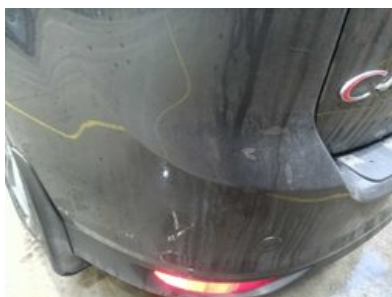
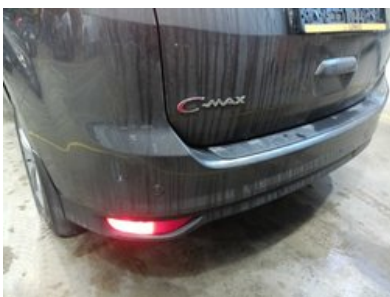
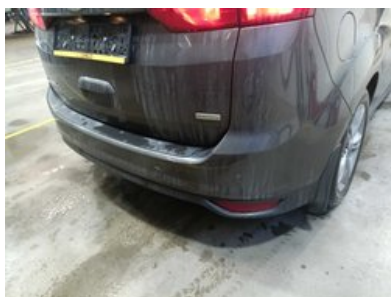
- ✓ **4. Tagaosa:** Tagumine stange - Seisukord ja joondus

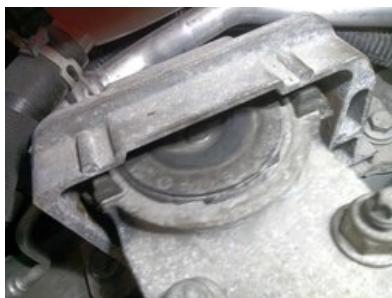
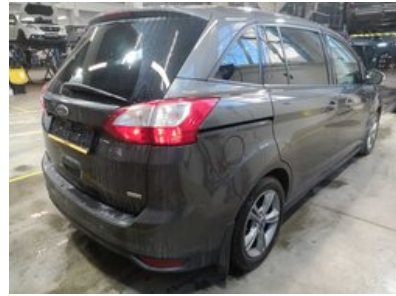
- ✓ **1. MUU:** Laadida Akut
- ✓ **2. MUU:** Mootoriõli ja Filtri Vahetus
- ✓ **3. MOOTOR:** Kinnitus - Esiosa (Mootoriseksioon)

- ✓ 1. Mootoriõli ja Filtri Vahetus
- ✓ 2. Laadida Akut
