# Diagnostikaaruanne

## 2022 SKODA OCTAVIA Clever

# Ettevalmistus- ja remondiaruanne

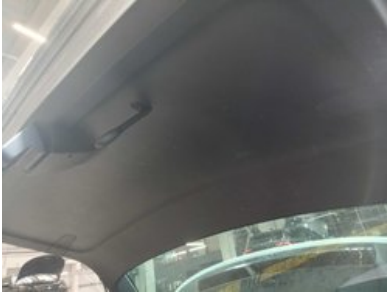
- ✓ **1. Salong:** Katted ja liistud - Seisukord

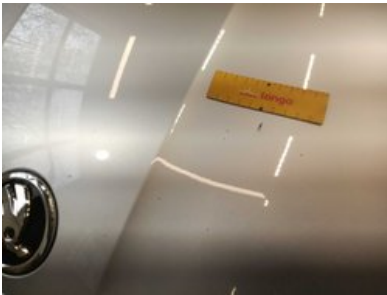
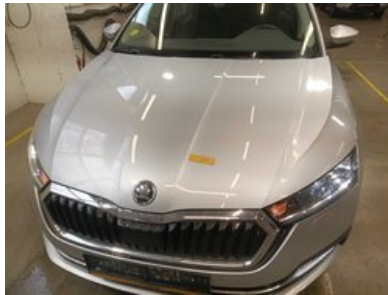
- ✓ **1. Esiosa:** Kapott - Nähtavad Kahjustused

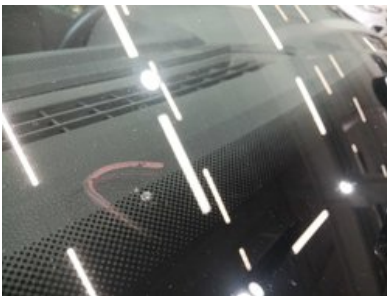
- ✓ **2. Esiosa:** Esiklaasi terviklikkus - puuduvad tehnölevaatust välistavad kahjustused

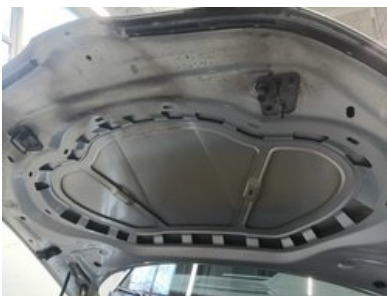
- ✓ **3. Esiosa:** Kapoti Heliisolatsioon - Seisukord
