# Diagnostikaaruanne

## 2018 PEUGEOT 308 Active

### Diagnostika üksikasjad

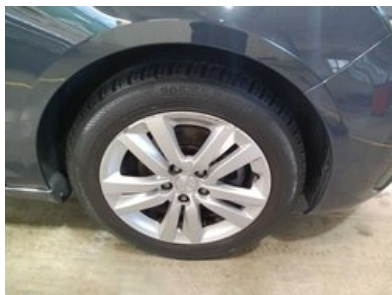
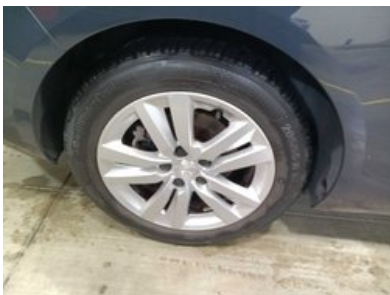
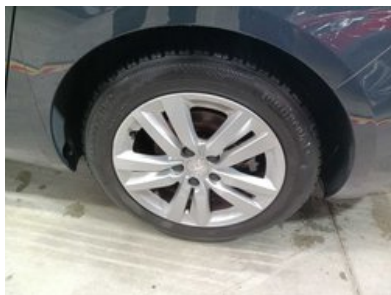
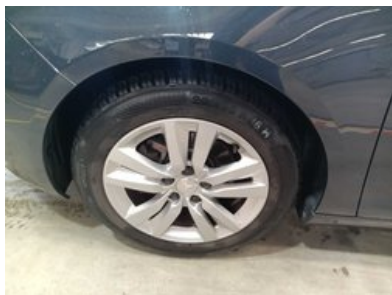
### ✓ 1. Külg: Veljed - Seisukord

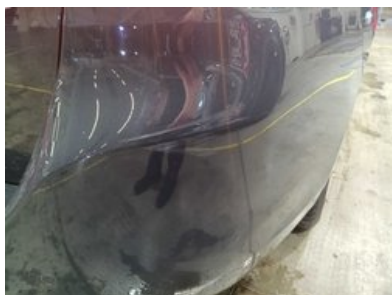
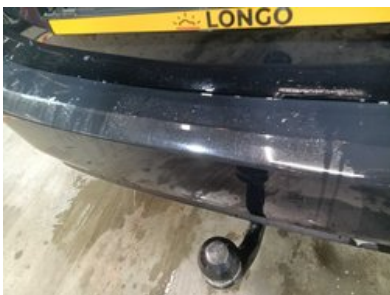
### ✓ 2. Muu: Täiendavad Poleerimistööd

- ✓ 1. Kere pesemine
- ✓ 2. Salongi süvapuhasus ainult hüpoallergeensete puhastusvahendidega
- ✓ 3. Kere poleerimine pärast puhastamist

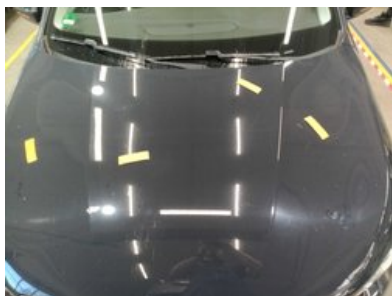
### ✓ 3. Esiosa: Kapott - Nähtavad Kahjustused

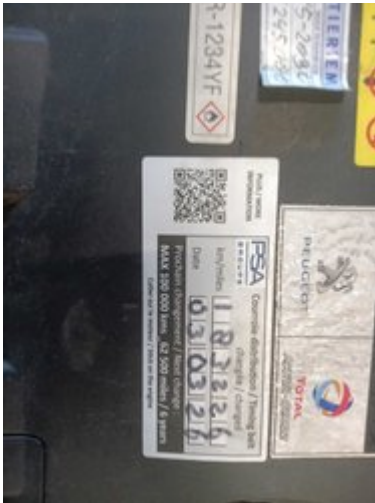
## ✓ 2. MOOTOR: Sidurivõlli Ajamrihm
