# Diagnostikaaruanne

## 2015 PEUGEOT 5008 Executive

### Diagnostika üksikasjad

### Tuvastatud puuduste kokkuvõte

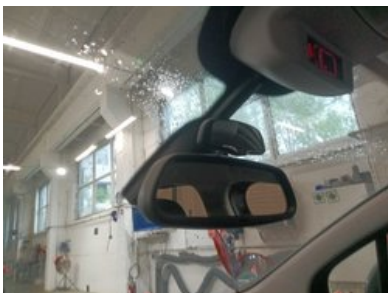
- ✔ **1. Esiosa:** Tagavaate peegel - Toimimine ja kinnituse terviklikkus

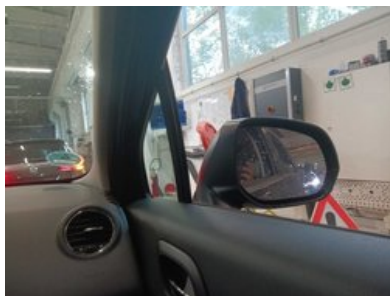
✓ **2. Uksed:** Välised Küljepeeglid - Elektrooniline Juhtimine, Kokkuklappimine ja Reguleerimine

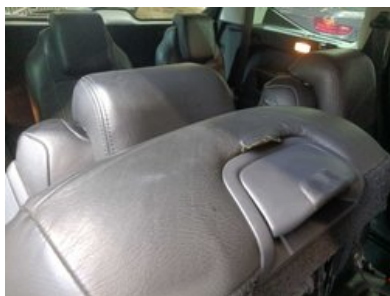
✓ **3. Istmed:** Kõik Istmed - Seisukord

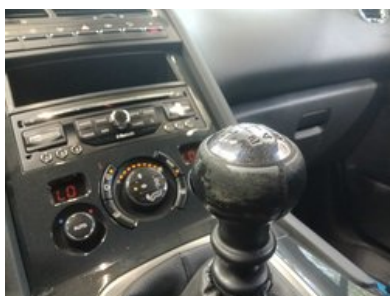
✓ **4. Salong:** Käigukang Katik ja Käigukang Nupp - Seisukord

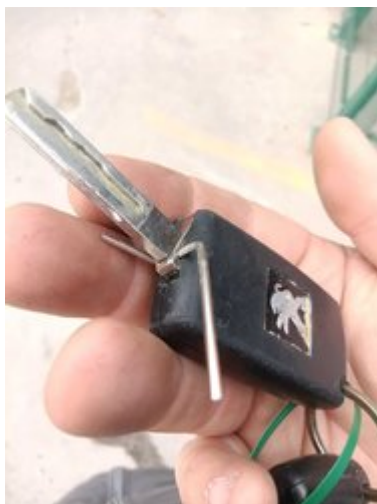
✓ **5. Salong:** Tarvikud - Toimimine ja Seisukord

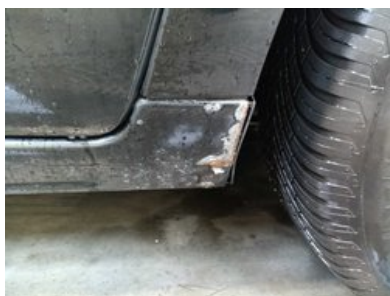
### ✓ 2. Külg: Vasak ja Parem Külg - Nähtavad Kahjustused ja Kriimustused

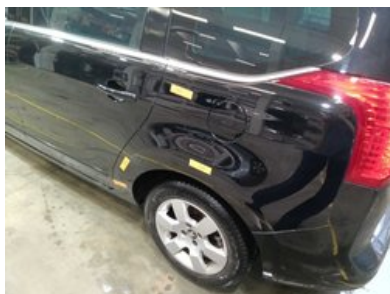
### ✓ 3. Külg: Vasak ja Parem Külg - Nähtavad Kahjustused ja Kriimustused

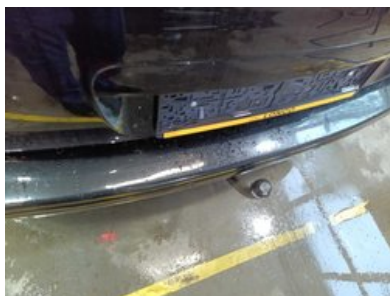
- ✓ **5. Tagaosa:** Tagumine stange - Seisukord ja joondus

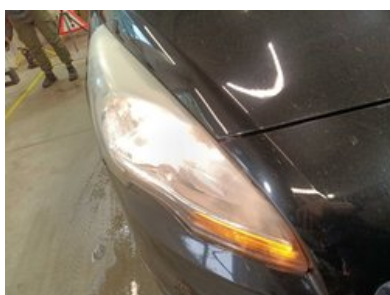
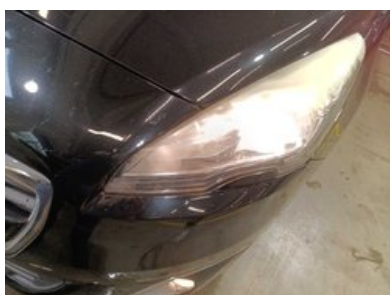
- ✓ **6. Muu:** Täiendavad Poleerimistööd

- ✓ 1. Kere pesemine
- ✓ 2. Salongi süvapuhasustus ainult hüpoallergeensete puhastusvahendidega
- ✓ 3. Kere poleerimine pärast puhastamist

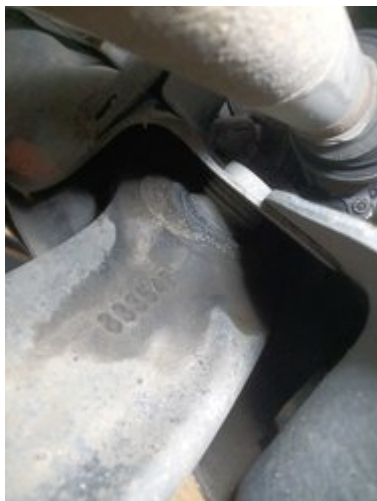
### ✓ 1. VEDRUSTUS: Vedrustuse Alumise Õla Puksid Mõlemad

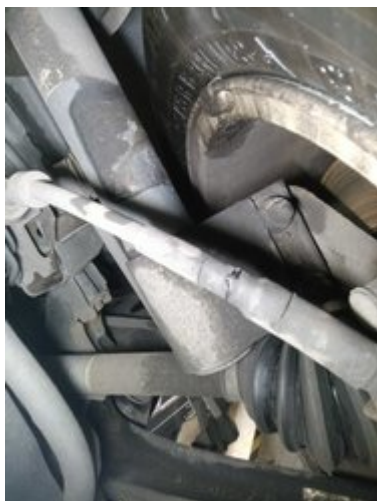
### ✓ 2. PIDURID: Esimene Piduri Voolik (Mõlemad)

- ✓ 1. Süsteemi Tühjendamine/Täitmine
- ✓ 2. Mootoriõli ja Filtri Vahetus
- ✓ 3. Mootori Kammvõlli Remont "Sandwich"
- ✓ 4. Sisselaskeloa Ajamrihm
- ✓ 5. Esimesed Pidurivoolikud (Mõlemad)

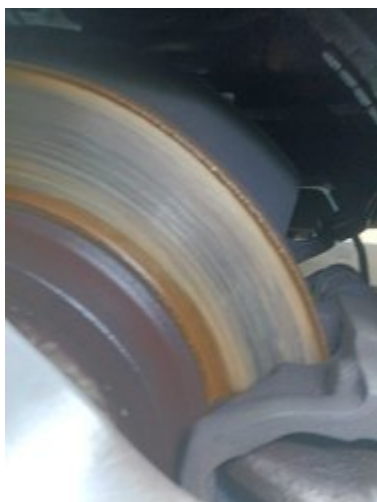
### ✓ 3. PIDURID: Tagumine Piduri Ketas (Mõlemad)

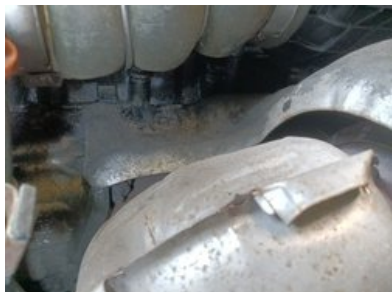
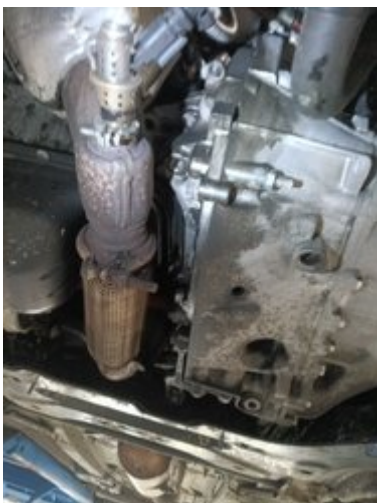
✓ **4. MUU:** Mootori Kammvõlli Remont "Sandwich"

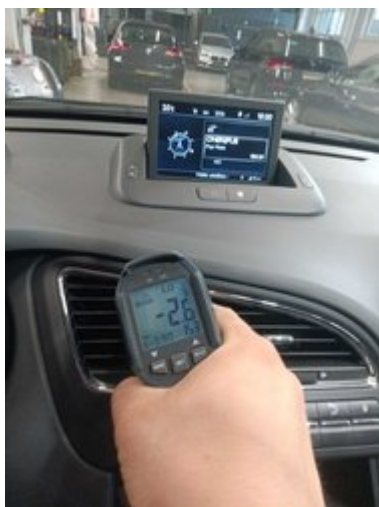
✓ **6. KLIIMASEADE JA KÜTE:** Süsteemi Tühjendamine/Täitmine

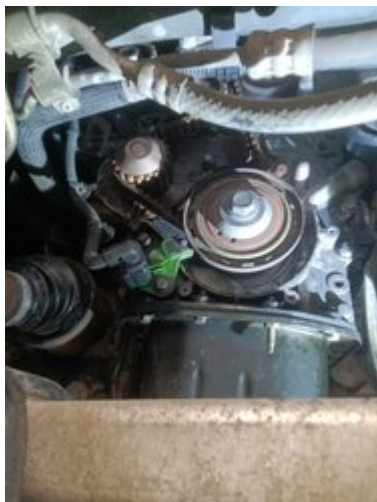
## ✓ 7. MOOTOR: Sidurivõlli Ajamrihm
