# Diagnostikaaruanne

## 2018 OPEL MOKKA X Innovation

### Tuvastatud puuduste kokkuvõte

Longo poolt läbi viidud põhjaliku diagnostika käigus, 11 puudust olid tuvastatud sõidukis.

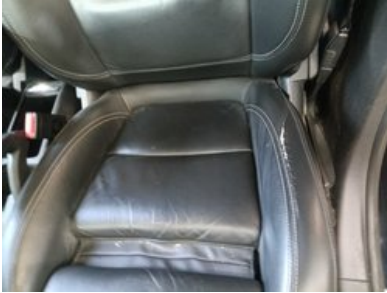
### ✓ 1. Istmed: Kõik Istmed - Seisukord

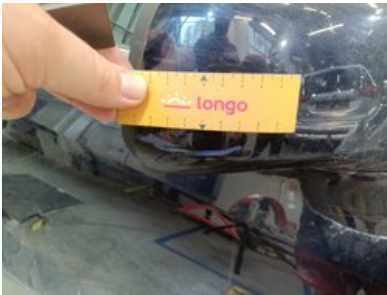
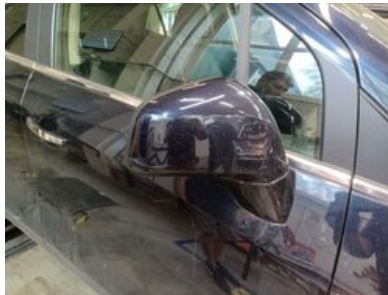
### ✓ 1. Külg: Välispeeglid - Peeglite Terviklikkus ja Kinnitamine Auto Külge

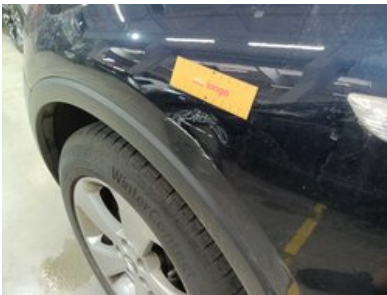
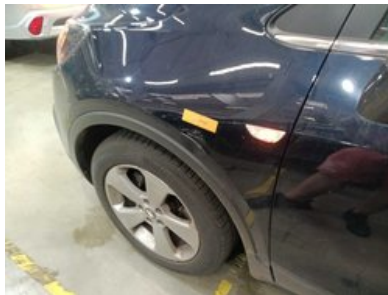
### ✓ 2. Külg: Vasak ja Parem Külg - Nähtavad Kahjustused ja Kriimustused

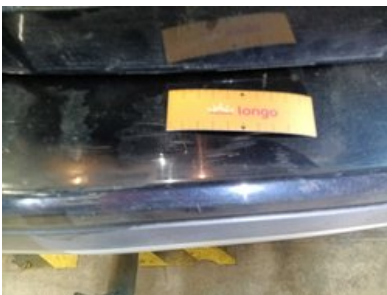
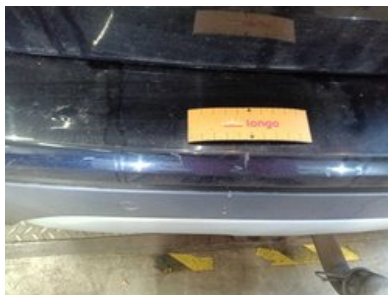
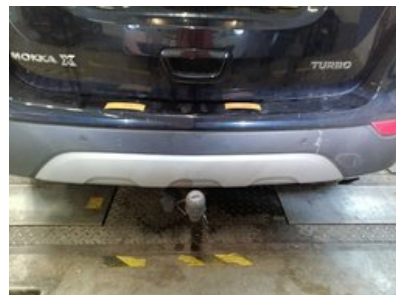
### ✓ 3. Tagaosa: Tagumine stange - Seisukord ja joondus

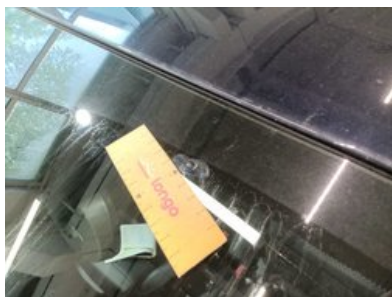
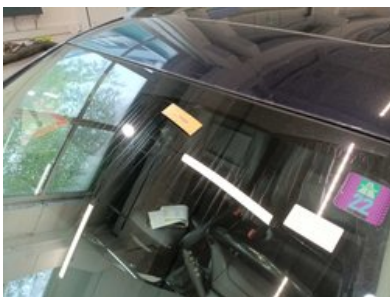
- ✓ **4. Esiosa:** Esiklaasi terviklikkus - puuduvad tehnõlevaatust välistavad kahjustused

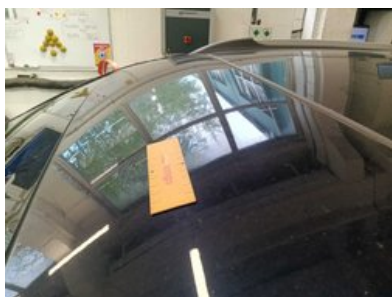
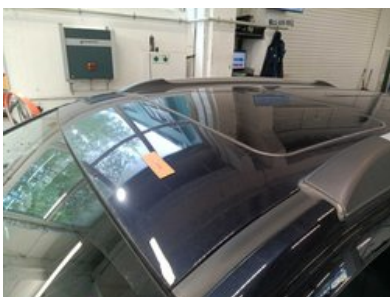
- ✓ **5. Muu:** Katus - Nähtavad kahjustused (nt rahekahjustused)

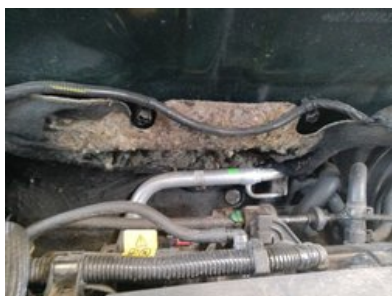
- ✓ **1. MOOTOR:** Tulekahju Vaheseinas

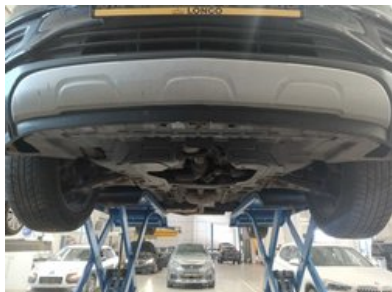
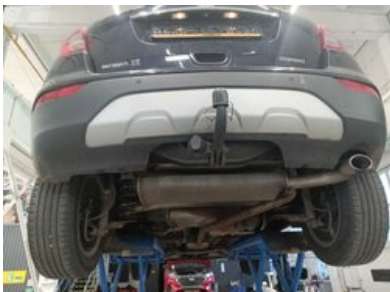
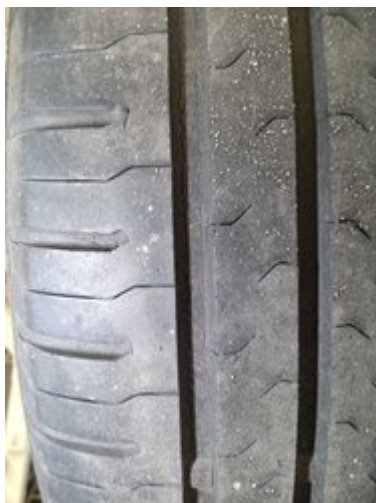
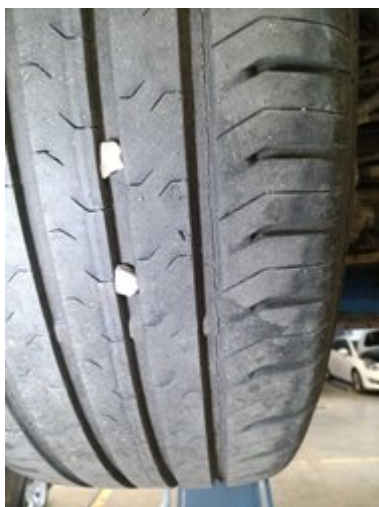
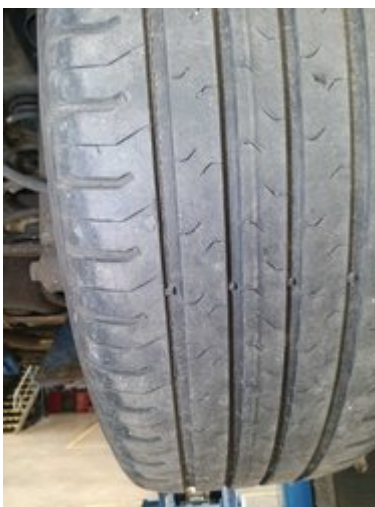
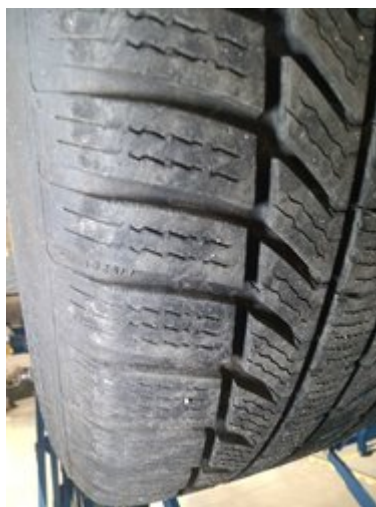
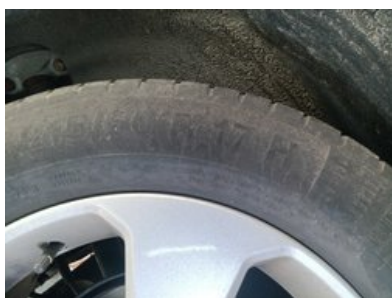
✓ **3. MUU:** Vahetada Rehve

- ✓ 1. Vahetada Rehve
- ✓ 2. Mootoriõli ja Filtri Vahetus

- 1. Mootoriõli 4L
- 2. Õlifilter (OE648/6)
- 3. Õli Äravoolu Kork (EL476750)
- 4. Fronway 215/60R17 Suvirehv (FRONWAY 215/60R17 SUMMER)

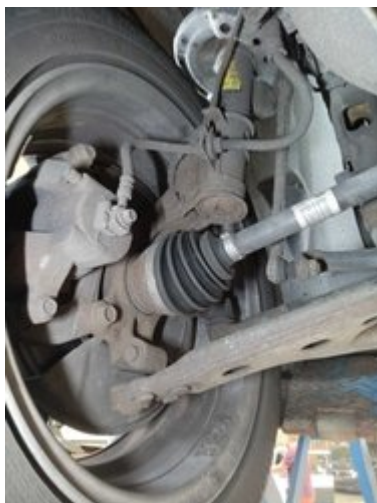
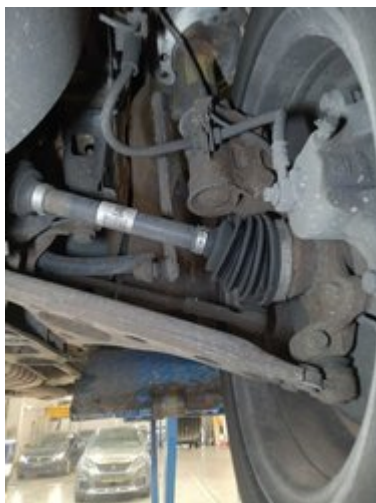
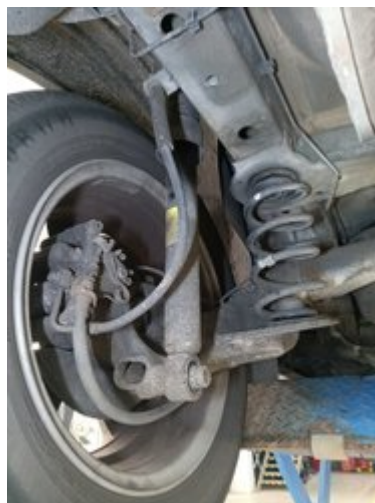
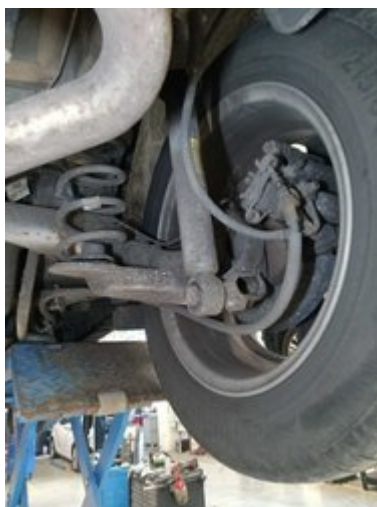
✓ **4. VEDRUSTUS:** Veermiku seisukord

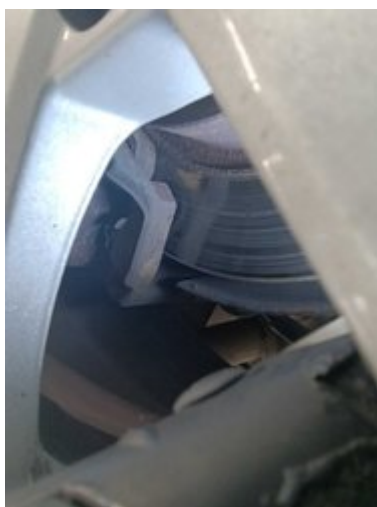
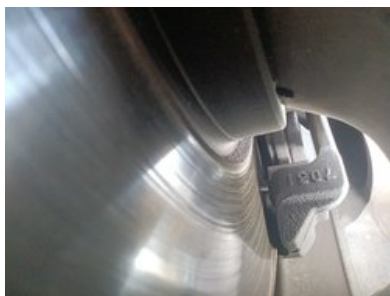
✓ **5. PIDURID:** Ketaste Seisukord
