Diagnostikaaruanne

2021 NISSAN LEAF Acenta 40 kWh

Diagnostika üksikasjad

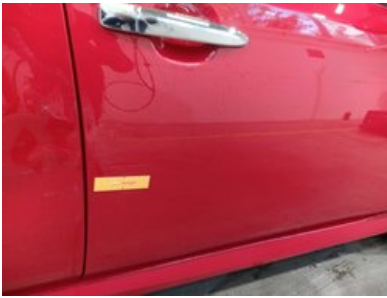
✓ **3. Külg:** Vasak ja Parem Külg - Nähtavad Kahjustused ja Kriimustused

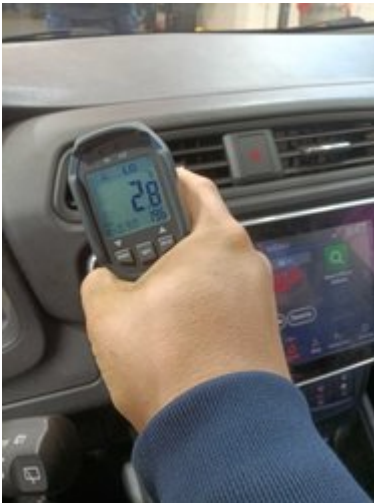
✓ 2. Kliimaseadme Mõõtmine
