# Diagnostikaaruanne

## 2018 HYUNDAI TUCSON Premium

Läbisõit lõpetamise kuupäeval: 119 734 km

Longo poolt läbi viidud põhjaliku diagnostika käigus, 13 puudust olid tuvastatud sõidukis.

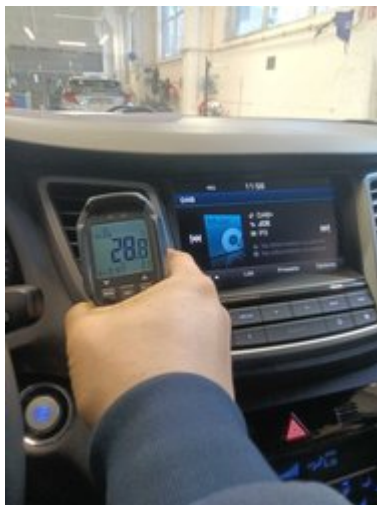
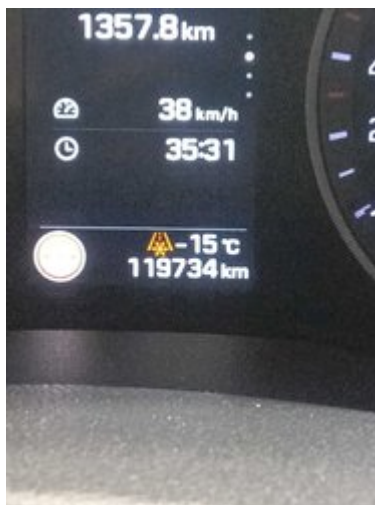
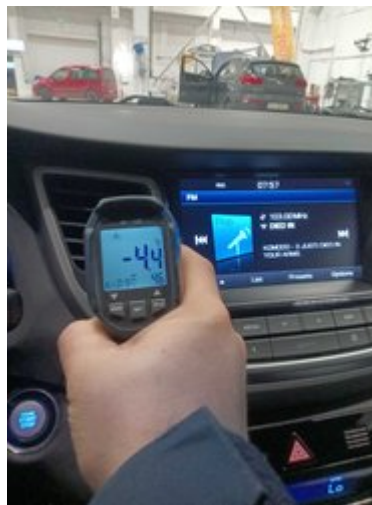
### ✓ 1. Toiming: Kliimaseade - Toimimine

- ✓ 1. Külmunud Klaasipesuvedelik
- ✓ 2. Mootoriõli ja Filtri Vahetus
- ✓ 3. Remont kliimaseadme süsteemi

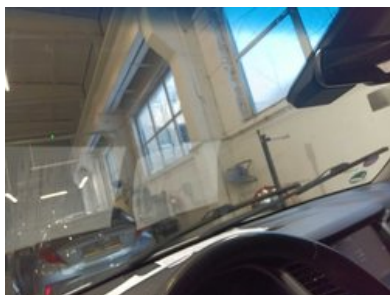
### ✓ 2. Esiosa: Klaasipesusüsteem - Toimimine (Ees ja taga)

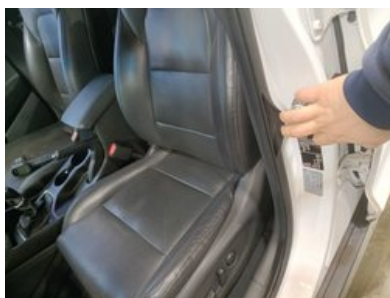
### ✓ 3. Uksed: Uste Kummitihendid

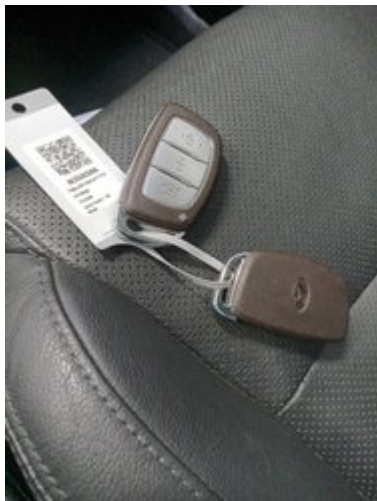
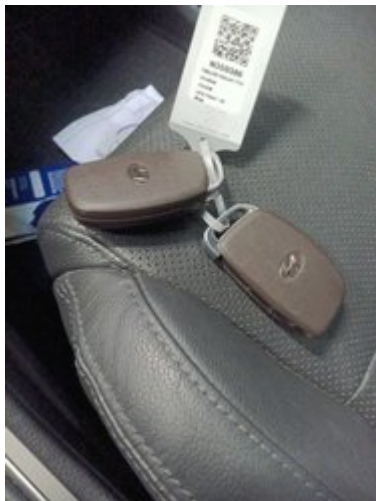
✓ **4. Salong:** Tarvikud - Toimimine ja Seisukord

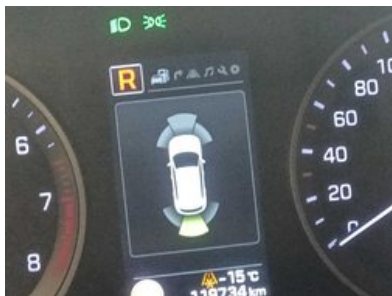
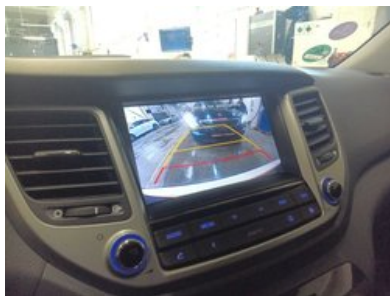
✓ **5. Salong:** Tarvikud - Toimimine ja Seisukord

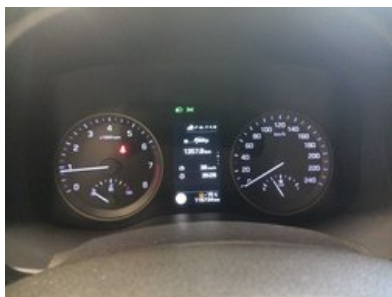
✓ **6. Salong:** Tarvikud - Toimimine ja Seisukord

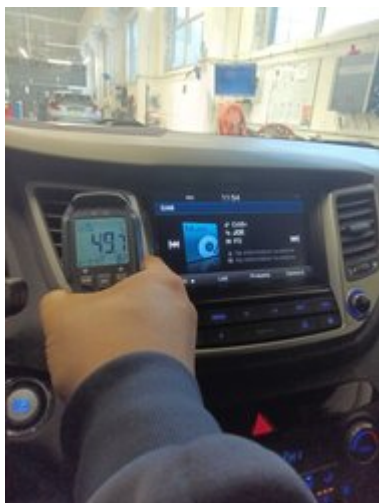
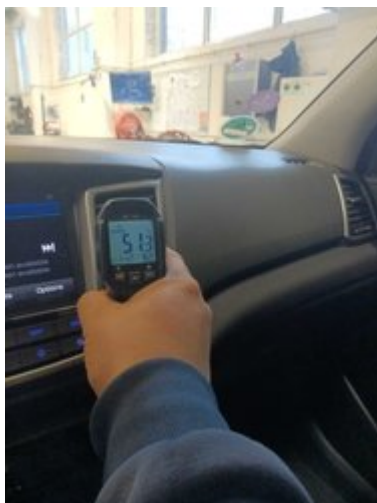
✓ **7. Salong:** Tarvikud - Toimimine ja Seisukord

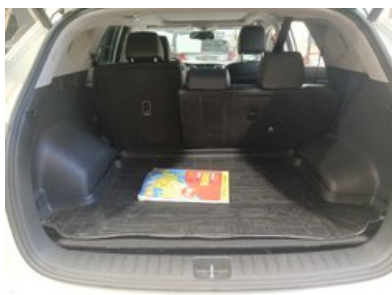
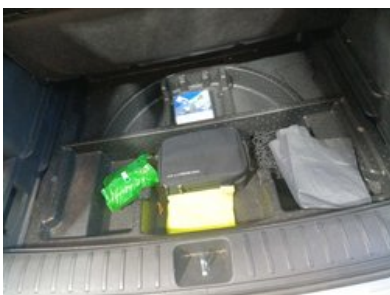
✓ **8. Salong:** Tarvikud - Toimimine ja Seisukord

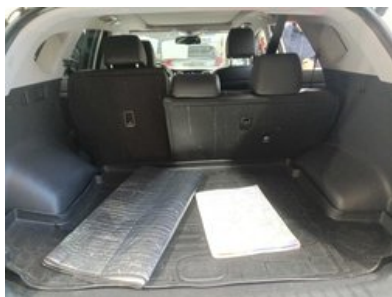
✓ **9. Salong:** Pagasiruumi kate - Toimimine ja seisukord

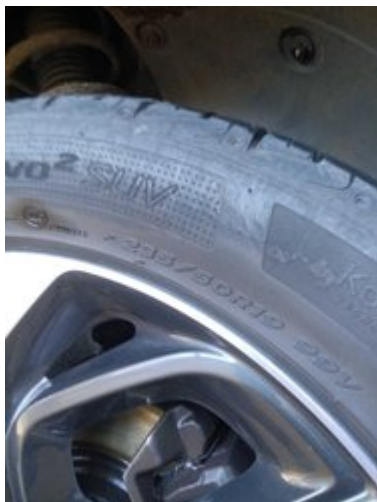
✓ **2. MUU:** Vahetada Rehve

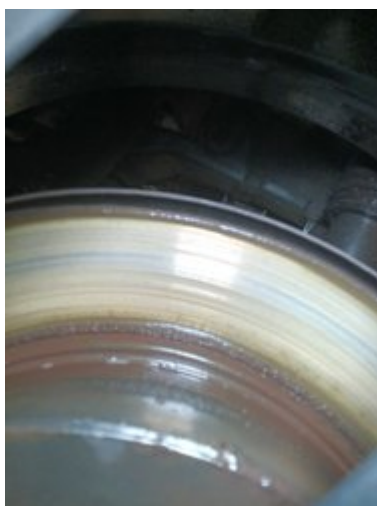
✓ **3. PIDURID:** Tagumine Piduri Ketas (Mõlemad)

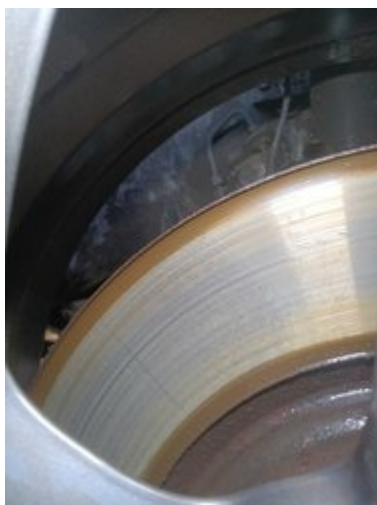
✓ **4. PIDURID:** Esimesed Pidurikettad Mõlemad
