Diagnostikaaruanne

2021 PEUGEOT 3008 Allure

Diagnostika üksikasjad

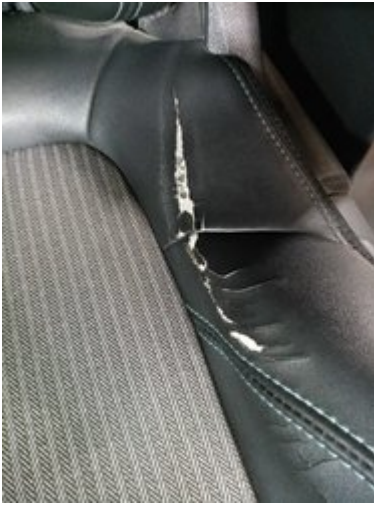
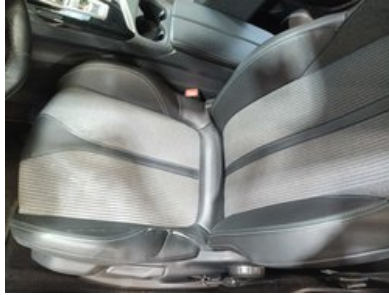
- ✓ **1. Istmed:** Kõik Istmed - Seisukord

- ✓ 1. Õmble Eesmine Iste

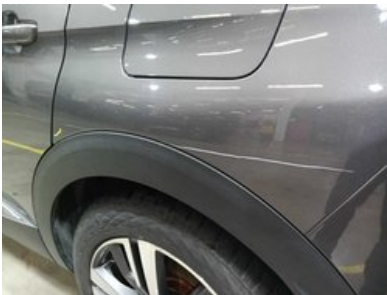
- ✓ **1. Külg:** Vasak ja Parem Külg - Nähtavad Kahjustused ja Kriimustused

- ✓ 1. Ukse Värvimine
- ✓ 2. Värv Tagumine Tiib

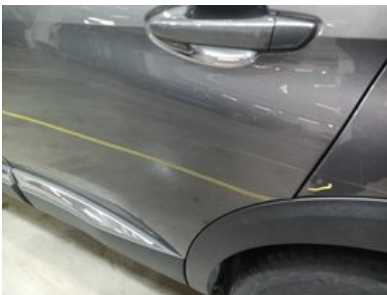
- ✓ **2. Külg:** Vasak ja Parem Külg - Nähtavad Kahjustused ja Kriimustused

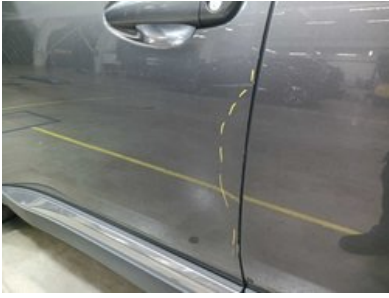
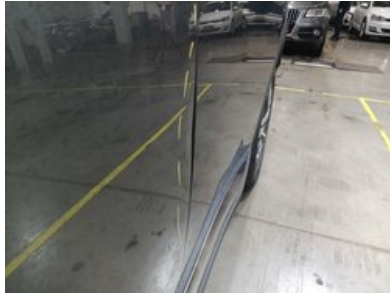
✔ **3. Külg:** Vasak ja Parem Külg - Nähtavad Kahjustused ja Kriimustused

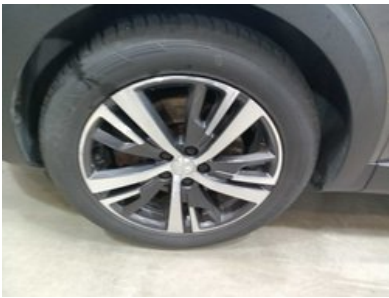
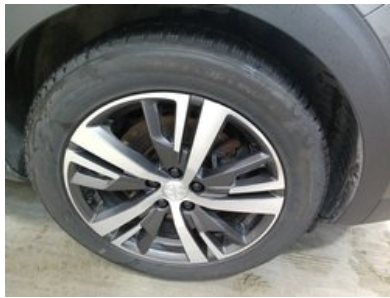
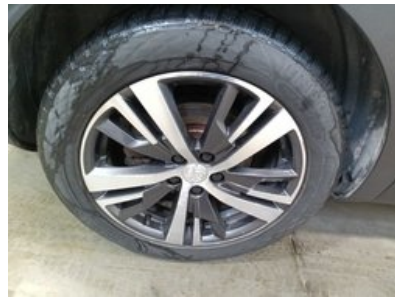
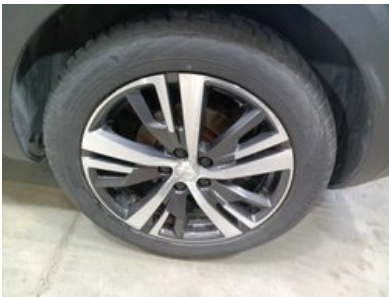
✔ **4. Külg:** Veljed - Seisukord

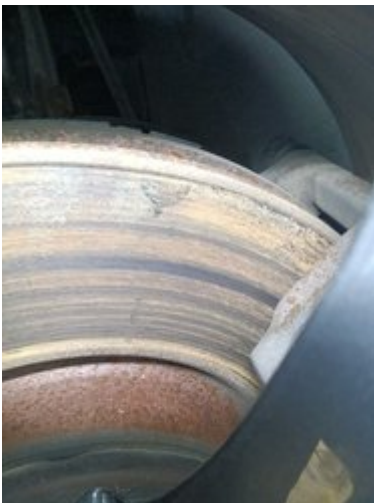
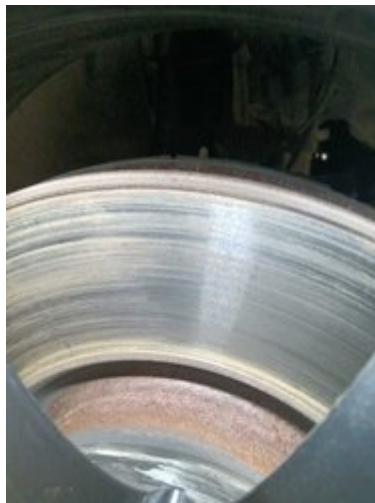
✔ 5. MUU: Esimesed Pidurikettad ja Klotsid

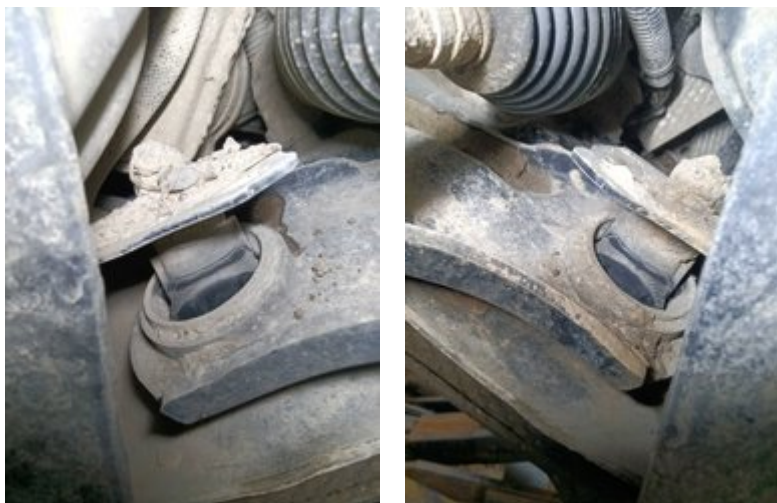
✓ **6. MUU:** Vedrustuse Alumine Võll

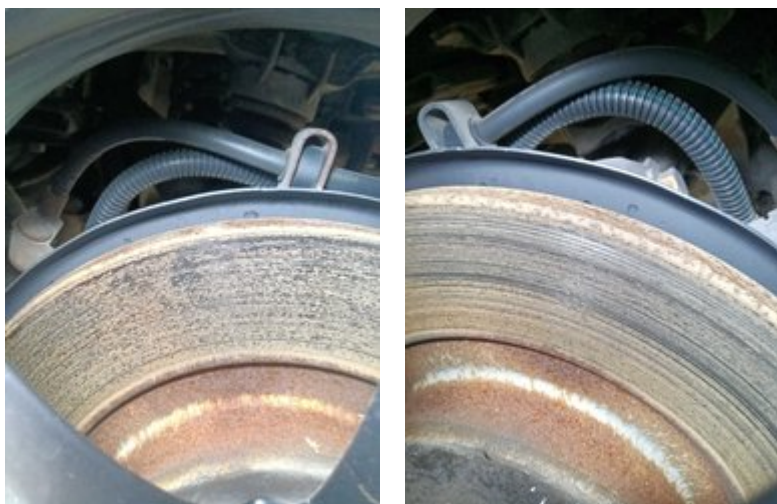
✓ **7. MUU:** Tagumised Pidurikettad Koos Klotsidega
