# Diagnostikaaruanne

## 2022 HYUNDAI I20 None

### Diagnostika üksikasjad

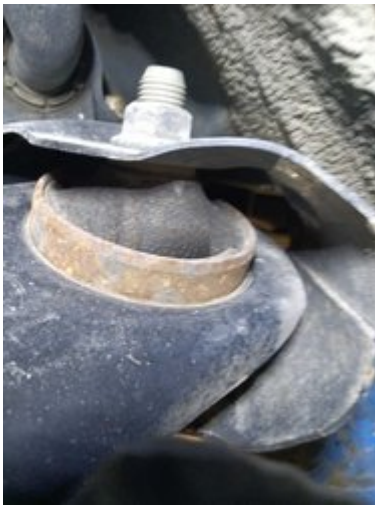
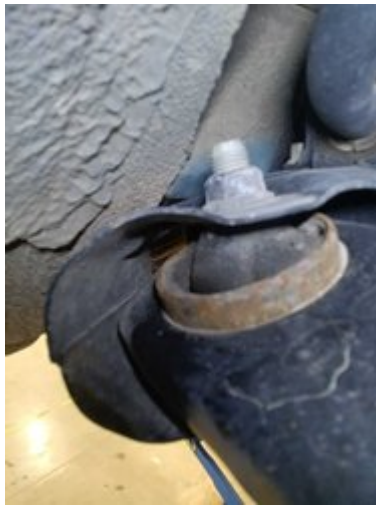
### ✓ 1. VEDRUSTUS: Vedrustuse Alumine Õlg Mõlemad
