# Diagnostikaaruanne

## 2019 PEUGEOT 308 Executive

### Diagnostika üksikasjad

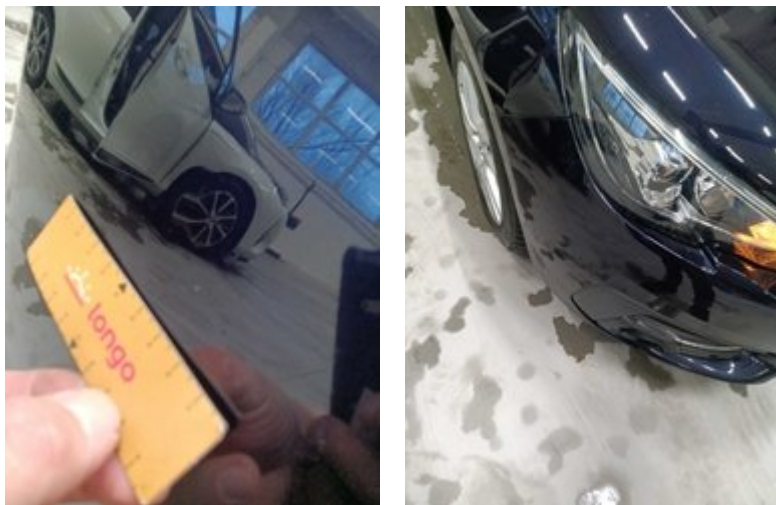
- ✓ **1. Esiosa:** Esistange - Seisukord ja Joondus

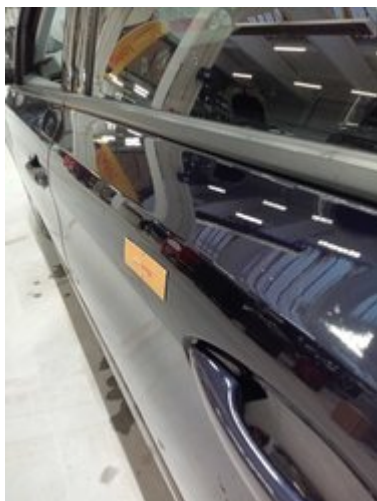
- ✓ **2. Külg:** Vasak ja Parem Külg - Nähtavad Kahjustused ja Kriimustused

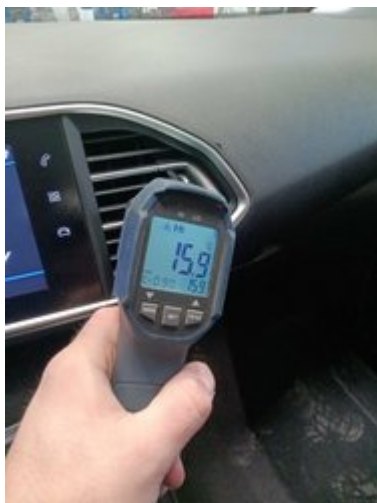
## ✓ 4. Kliimaseadme Mõõtmine

## ✓ 3. Lisa AC Külmainet
