# Diagnostikaaruanne

## 2017 OPEL ASTRA Innovation

Longo poolt läbi viidud põhjaliku diagnostika käigus, 11 puudust olid tuvastatud sõidukis.

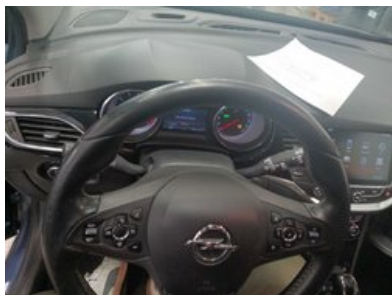
### ✓ 1. Esiosa: Rool - Seisukord

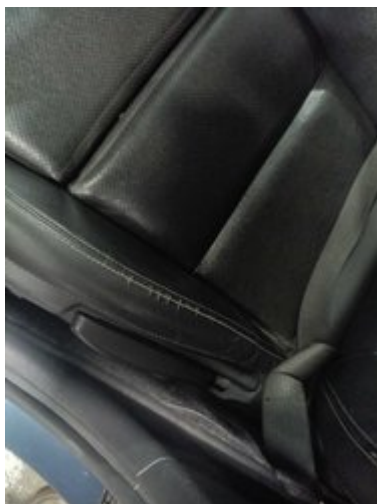
### ✓ 2. Istmed: Kõik Istmed - Seisukord

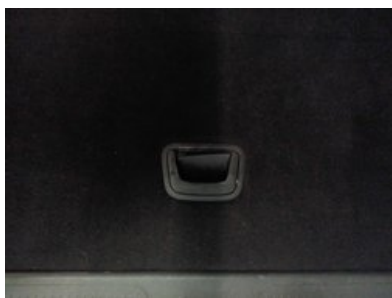
### ✓ 3. Salong: Vaibad - Seisukord

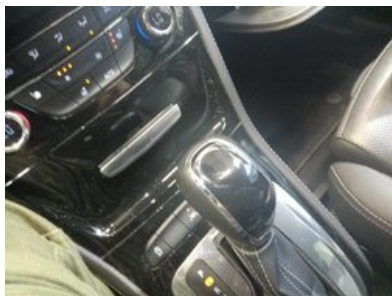
✓ **4. Salong:** Käigukang Katik ja Käigukang Nupp - Seisukord

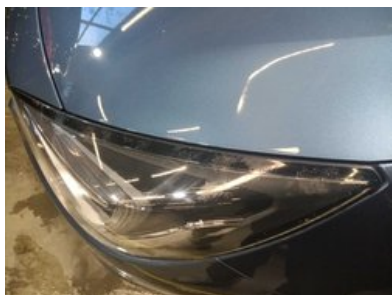
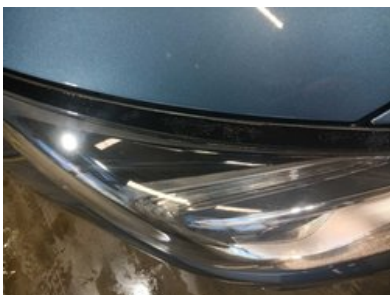
✓ **1. Tuled:** Esituled (Päevatuled, Kaugtuled, Udu, Suunatud) - Põhiline Toimimine, Kahjustused ja Värv

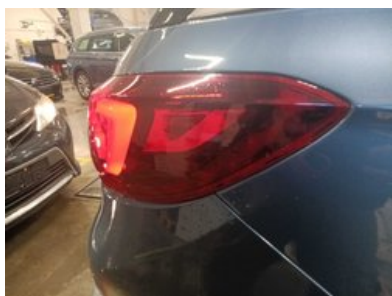
✓ **2. Tuled:** Tagatuled (Pidurituled, udutuled, suunatud) - Toimimine, kahjustused ja värv

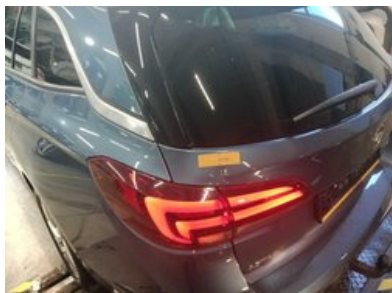
✓ **3. Tagaosa:** Pagasiluuk - Nähtavad kahjustused

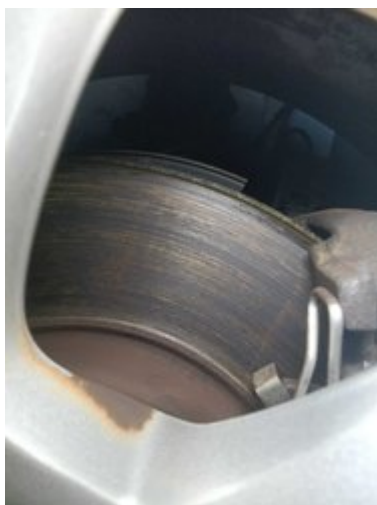
✓ **2. PIDURID:** Esimesed Pidurikettad Mõlemad

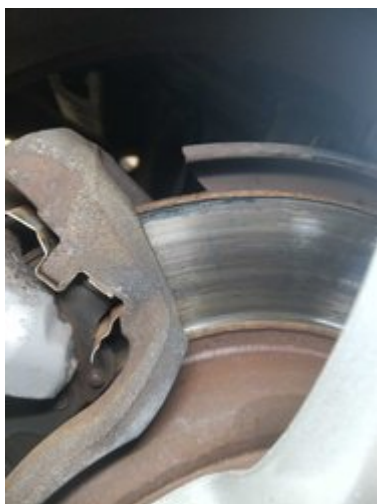
✓ **3. PIDURID:** Tagumine Piduri Ketas (Mõlemad)

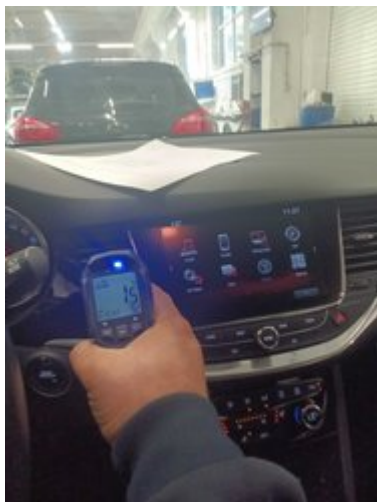
### ✓ 3. Kliimaseadme Mõõtmine
