# Diagnostikaaruanne

## 2016 VOLKSWAGEN TIGUAN Highline

### Tuvastatud puuduste kokkuvõte

Longo poolt läbi viidud põhjaliku diagnostika käigus, 11 puudust olid tuvastatud sõidukis.

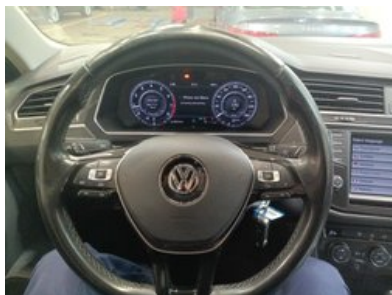
- ✓ **1. Esiosa:** Rool - Seisukord

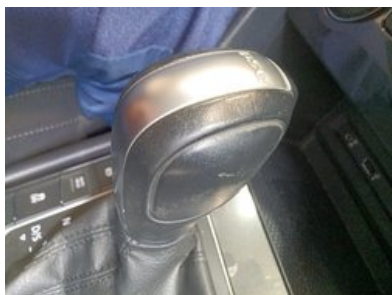
- ✓ **2. Salong:** Käigukang Katik ja Käigukang Nupp - Seisukord

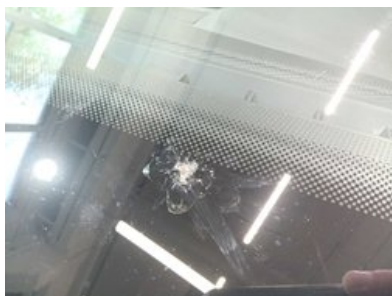
- ✓ **1. Esiosa:** Esiklaasi terviklikkus - puuduvad tehnõlevaatust välistavad kahjustused

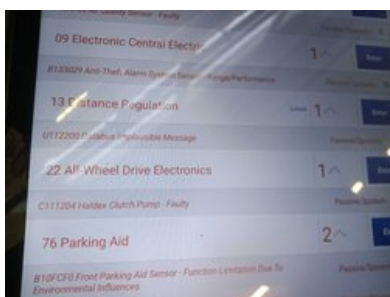
✓ **4. LÖPPHAMMASTIK, VÖLL JA TELJED:** Jaotuskast

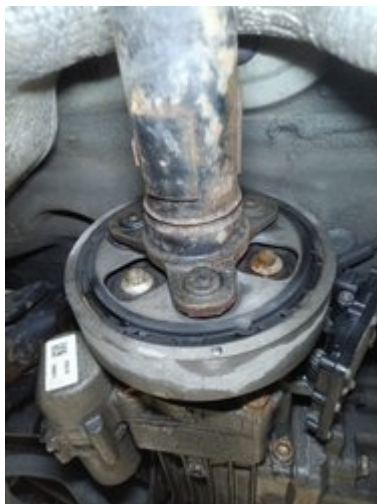
✓ **5. LÖPPHAMMASTIK, VÖLL JA TELJED:** Propshaft - complete

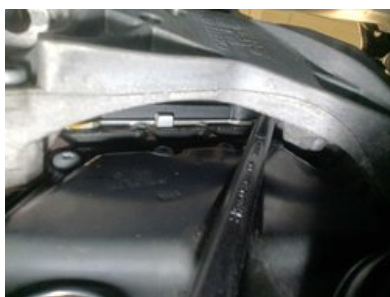
✓ **6. MOOTOR:** Sidurivõlli Ajamketi Kaane Tihend - Ülemine

- ✓ 1. Sisselaskeloa Ajamketi Kaane Tihend - Ülemine
- ✓ 2. Õlikart
- ✓ 3. Mootoriõli ja Filtri Vahetus

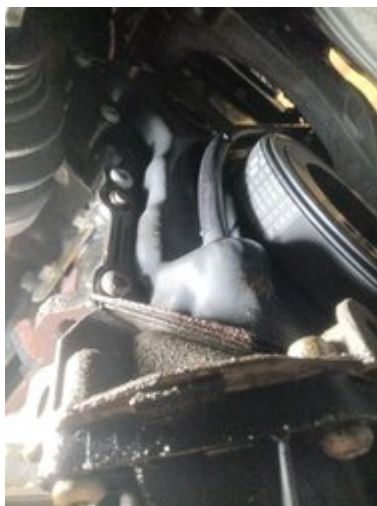
✓ **7. MOOTOR:** Sidurivõlli Ajamketi Kaane Tihend - Alumine

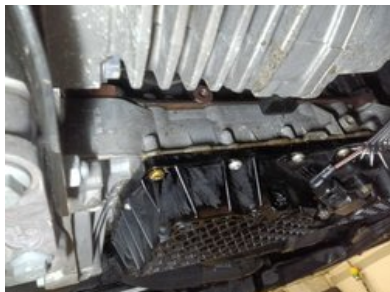
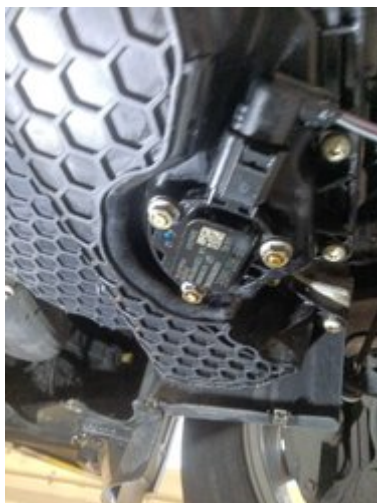
## ✓ 8. MOOTOR: Õlipann
