# Diagnostikaaruanne

## 2017 VOLKSWAGEN PASSAT B8 Comfortline

### Diagnostika üksikasjad

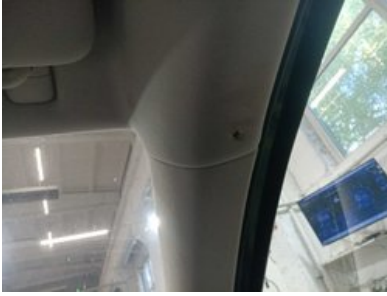
### ✓ 1. Esiosa: Laepolster - Seisukord

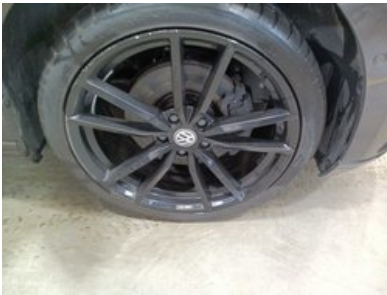
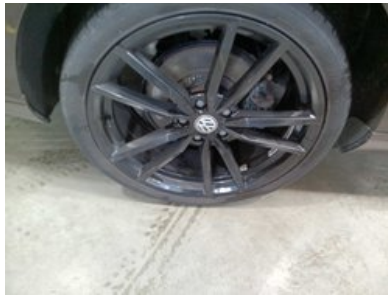
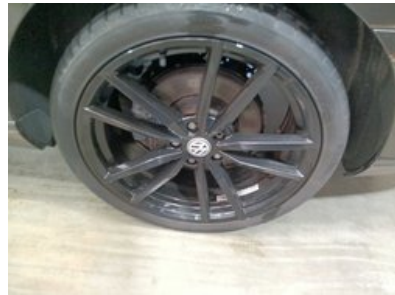
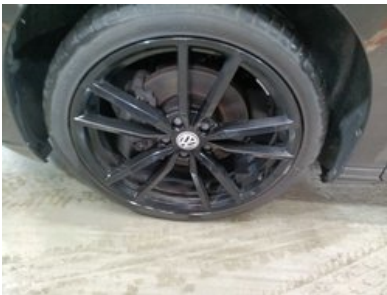
### ✓ 1. Külg: Veljed - Seisukord

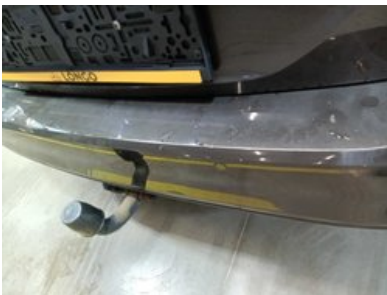
### ✓ 2. Tagaosa: Tagumine stange - Seisukord ja joondus

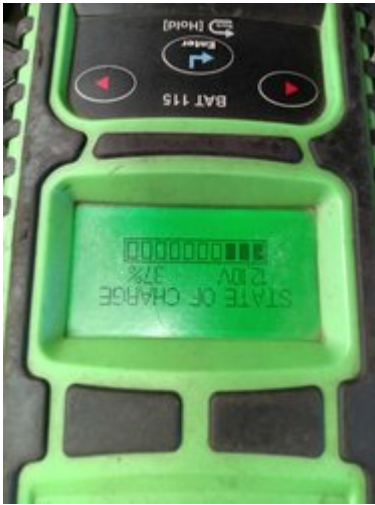
✓ **2. MUU:** Laadida Akut

- ✓ 1. Mootoriõli ja Filtri Vahetus
- ✓ 2. Sisselaskeloa/Klapikaas ja Tihend
- ✓ 3. Laadida Akut

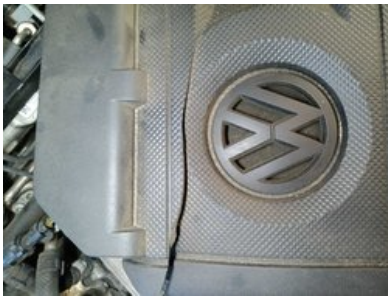
✓ **3. MOOTOR:** Mootori Ülemine Kate

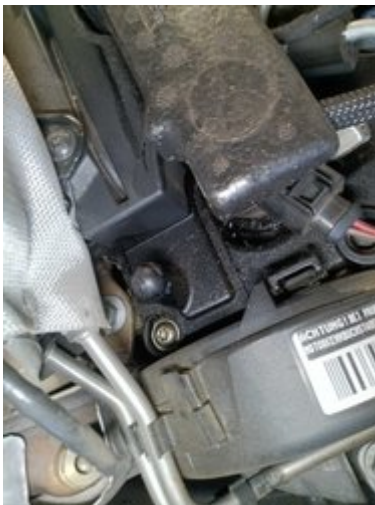
✓ **4. MOOTOR:** Kammelvälli Klapikate ja Tihend

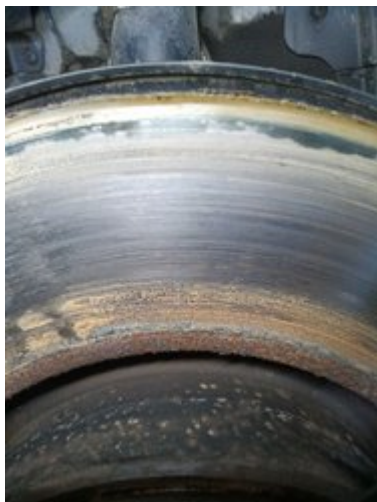
✔ **5. PIDURID:** Esimesed Pidurikettad Mõlemad

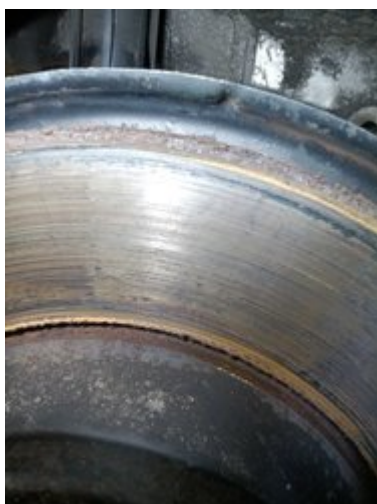
✔ **6. PIDURID:** Tagumine Piduri Ketas (Mõlemad)
