# Diagnostikaaruanne

## 2014 VOLKSWAGEN TIGUAN Sport&Style

Kontrollitud Longo Shared Service sertifitseeritud diagnostika meeskonna poolt: Mantas G., Mindaugas G., Arnas S.

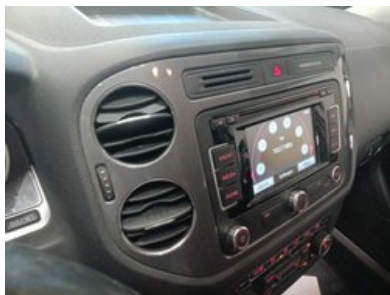
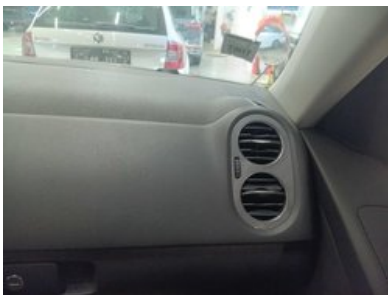
### ✓ 1. Esiosa: Katted ja liistud - Seisukord

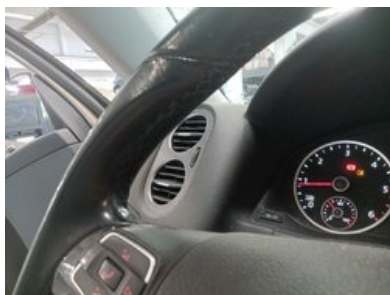
### ✓ 2. Esiosa: Rool - Seisukord

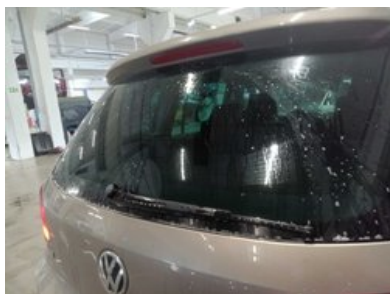
### ✓ 3. Esiosa: Klaasipuhasti Kumm ja Käepide (Ees ja Taga) - Seisukord

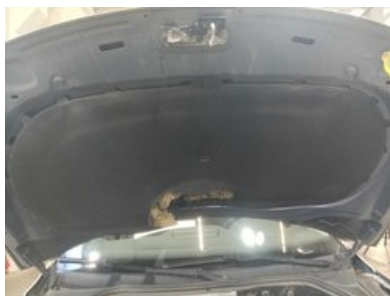
### ✓ 1. Esiosa: Kapoti Heliisolatsioon - Seisukord

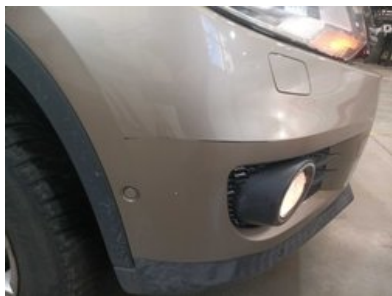
✓ **2. Esiosa:** Esistange - Seisukord ja Joondus

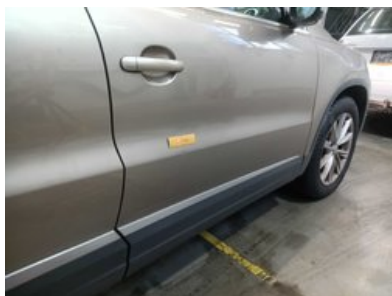
✓ **3. Külg:** Vasak ja Parem Külg - Nähtavad Kahjustused ja Kriimustused

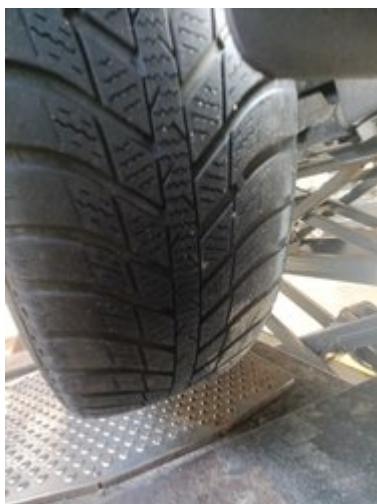
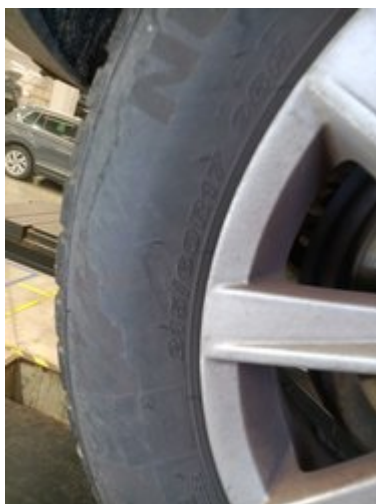
✓ **2. MUU:** Vahetada Rehve

- ✓ 1. Vahetada Rehve
- ✓ 2. Vedrustuse Alumine Völl, Tagumine (Mõlemad)
- ✓ 3. Stabilisaatori Vars
- ✓ 4. Heitgaasi Tagasiside (EGR) Jahuti
- ✓ 5. Mootoriõli ja Filtri Vahetus

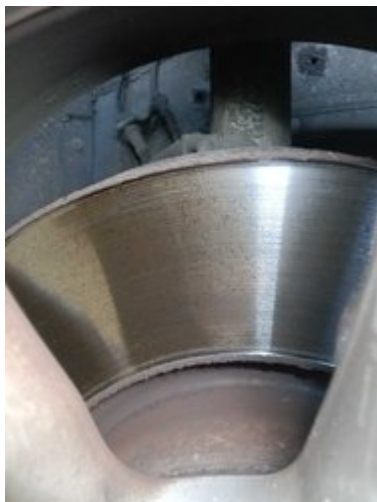
✓ **3. PIDURID:** Esimesed Pidurikettad Mõlemad koos Klotside

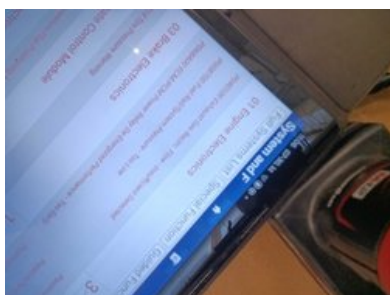
✓ **4. HEITGAASISÜSTEEM:** Heitgaasi Retsirkulatsiooni (EGR) Jahuti

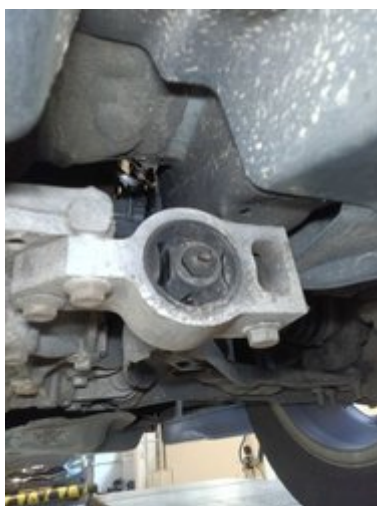
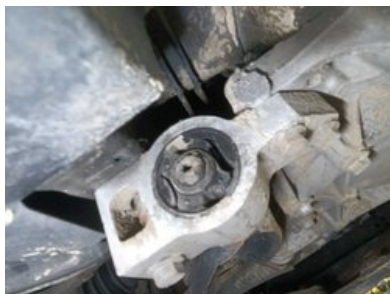
✓ **5. VEDRUSTUS:** Vedrustuse Alumine Ölg Tagumine Mõlemad

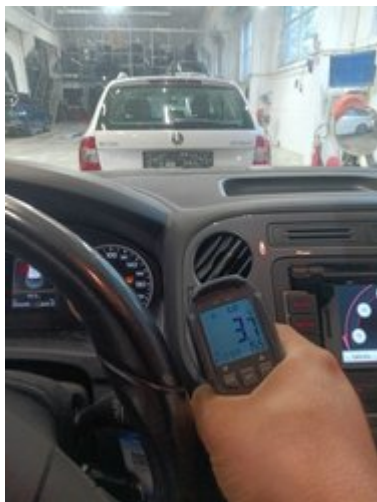
✓ **3. Kliimaseadme Mõõtmine**
