# Diagnostikaaruanne

## 2020 VOLVO XC60 AWD MHEV Business

Longo poolt läbi viidud põhjaliku diagnostika käigus, 11 puudust olid tuvastatud sõidukis.

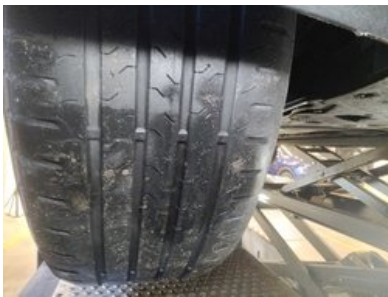
✓ **2. MUU:** Vahetada Rehve

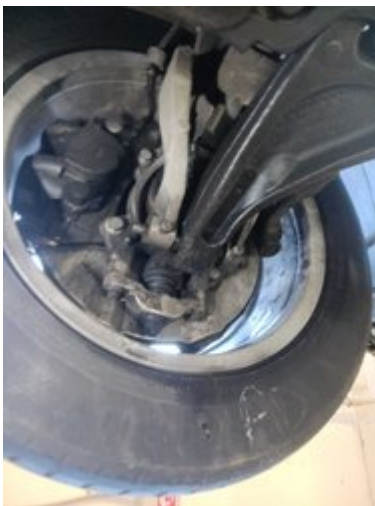
✓ **4. VEDRUSTUS:** Vedrustuse Alumine Õlg Mõlemad
