# Diagnostikaaruanne

## 2022 SKODA SUPERB Ambition

# Ettevalmistus- ja remondiaruanne

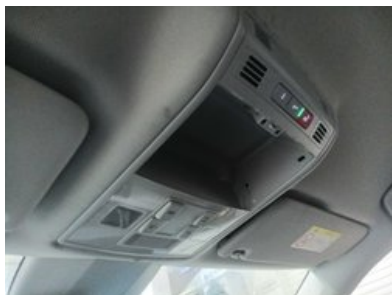
### ✓ 1. Esiosa: Katted ja liistud - Seisukord

- ✓ 1. Tagapõrke Nurga Remont
- ✓ 2. Vaheta Laepaneel

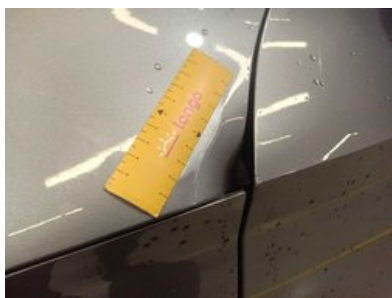
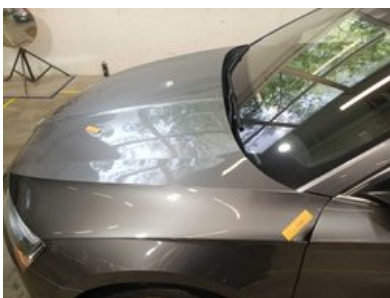
### ✓ 1. Esiosa: Kapott - Nähtavad Kahjustused

- ✓ 1. Mootorikaane Värvimine

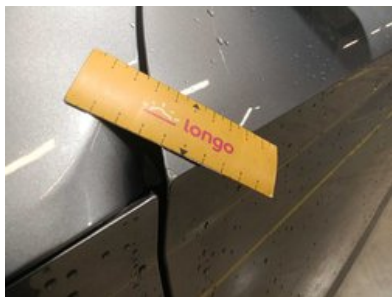
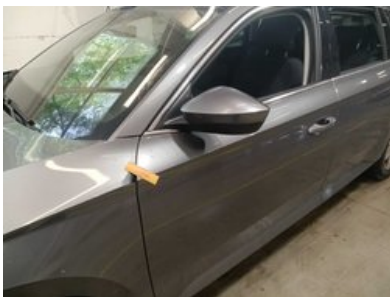
### ✓ 2. Külg: Vasak ja Parem Külg - Nähtavad Kahjustused ja Kriimustused

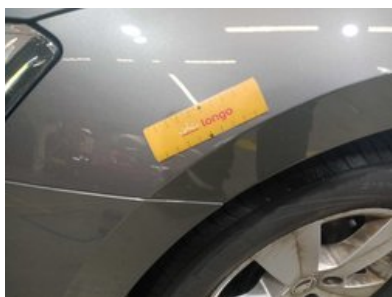
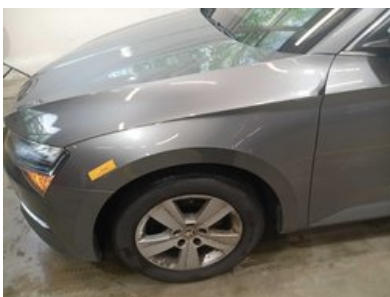
### ✓ 3. Külg: Vasak ja Parem Külg - Nähtavad Kahjustused ja Kriimustused

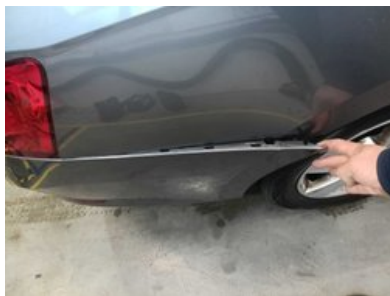
✓ **4. Tagaosa:** Tagumine stange - Seisukord ja joondus

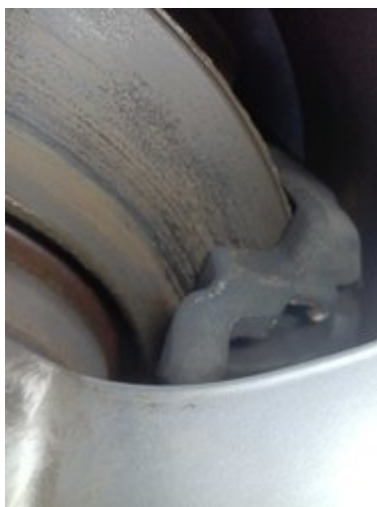
✓ **1. PIDURID:** Esimesed Piduriklotsid

- ✓ 1. Esimesed Piduriklotsid
- ✓ 2. Tagumised Piduriklotsid
- ✓ 3. Mootoriõli ja Filtri Vahetus

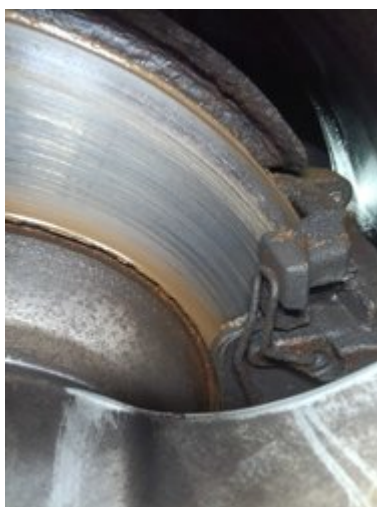
✓ **2. PIDURID:** Tagumised Piduriklotsid
