# Diagnostikaaruanne

## 2019 OPEL ASTRA Business+

### Tuvastatud puuduste kokkuvõte

Longo poolt läbi viidud põhjaliku diagnostika käigus, 9 puudust olid tuvastatud sõidukis.

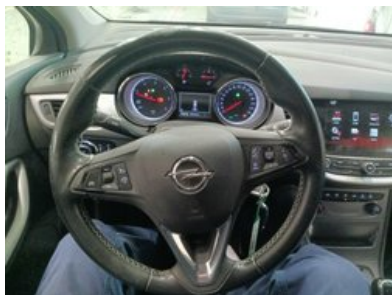
### ✓ 1. Esiosa: Rool - Seisukord

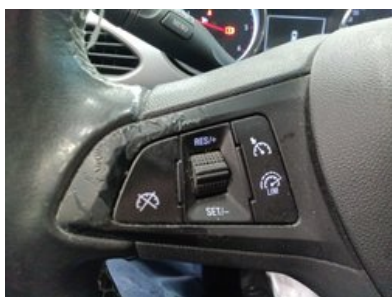
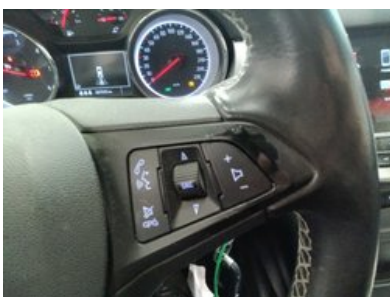
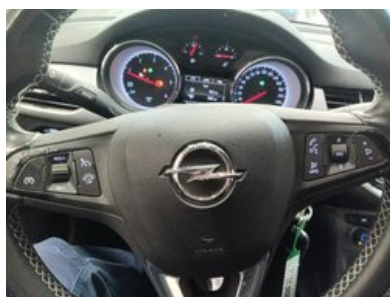
### ✓ 2. Esiosa: Rool - Juhtseadmete/Nuppude Töö

- ✓ 1. Muu: Tulenupud

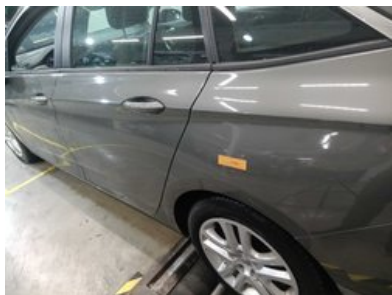
- ✓ **1. Külg:** Vasak ja Parem Külg - Nähtavad Kahjustused ja Kriimustused

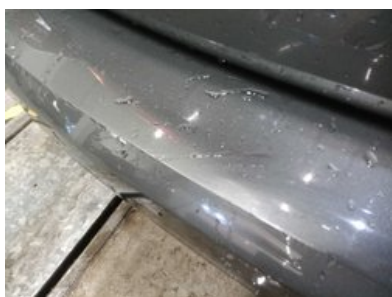
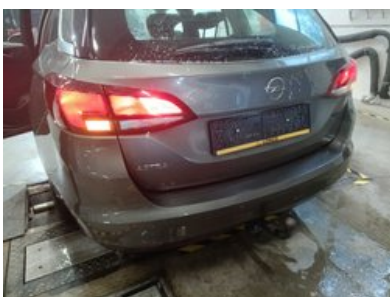
- ✓ **2. Tagaosa:** Tagumine stange - Seisukord ja joondus

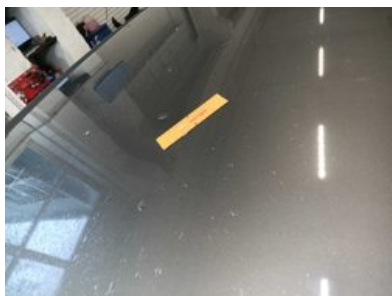
- ✓ **3. Muu:** Katus - Nähtavad kahjustused (nt rahekahjustused)

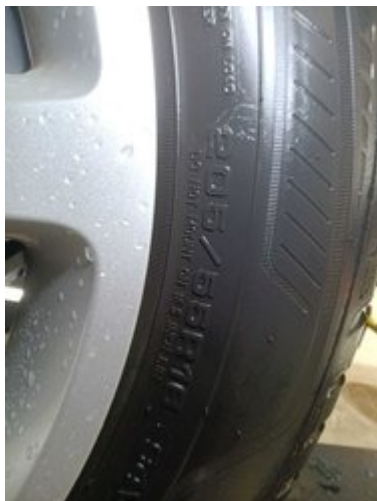
### ✓ 1. MUU: Vahetada Rehve

- ✓ 1. Mootoriõli ja Filtri Vahetus
- ✓ 2. Vahetada Rehve

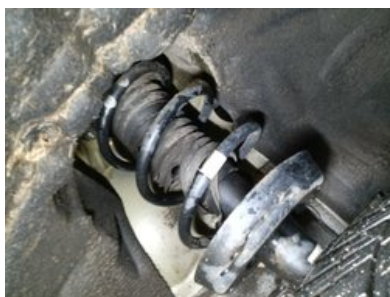
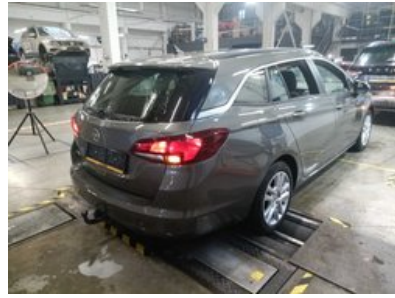
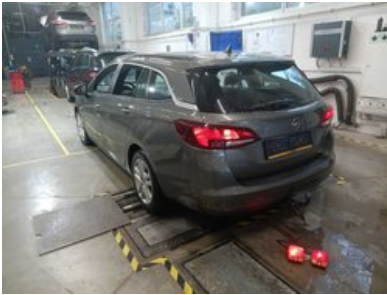
### ✓ 3. VEDRUSTUS: Vedrustuse Löögipuhvrite Paar
