# Diagnostikaaruanne

## 2010 OPEL INSIGNIA Sedan

### Diagnostika üksikasjad

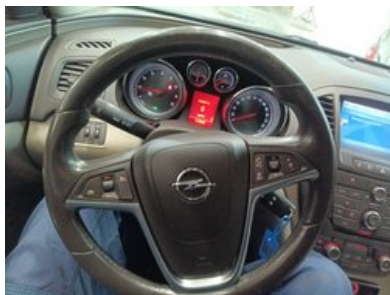
### ✓ 1. Esiosa: Rool - Seisukord

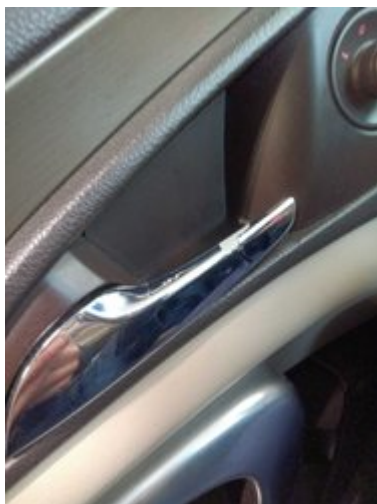
### ✓ 2. Uksed: Uksekäepidemed - Toimimine ja Seisukord

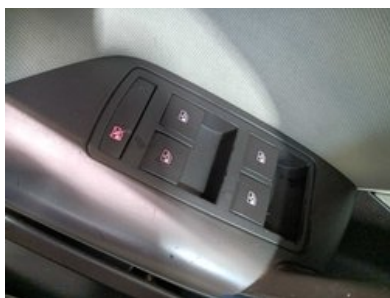
### ✓ 3. Uksed: Elektriakende Toimimine - Kõik Aknad

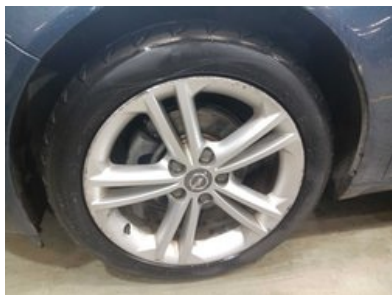
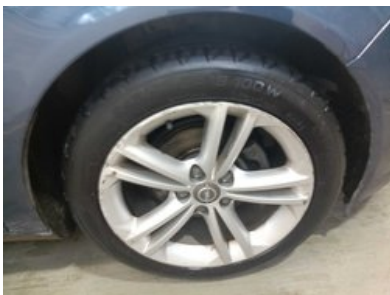
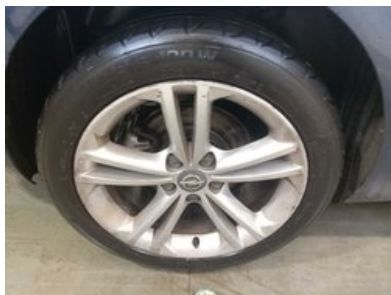
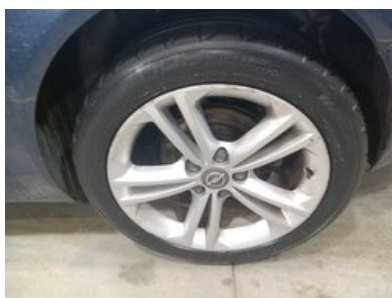
### ✓ 1. Külg: Veljed - Seisukord

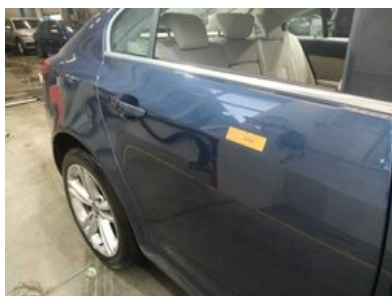
### ✓ 2. Külg: Vasak ja Parem Külg - Nähtavad Kahjustused ja Kriimustused

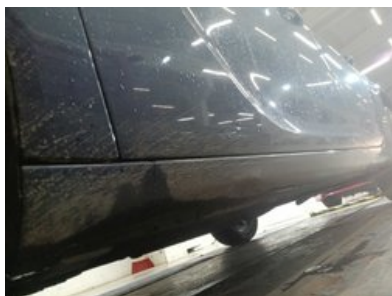
### ✓ 3. Külg: Vasak ja Parem Külg - Nähtavad Kahjustused ja Kriimustused

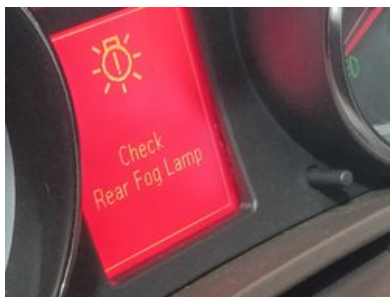
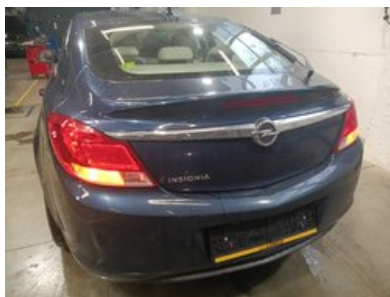
✓ **4. Tuled:** Lambipirnid

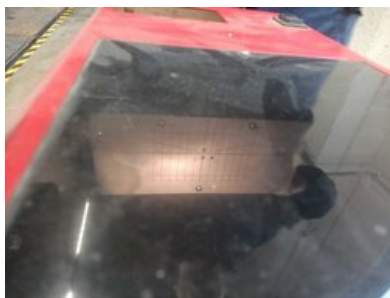
✓ **5. Tuled:** Lambipirnid

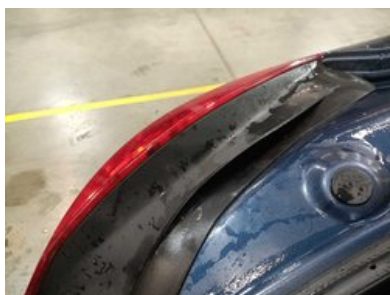
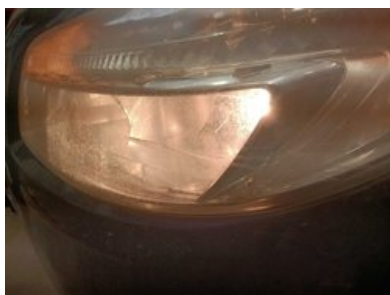
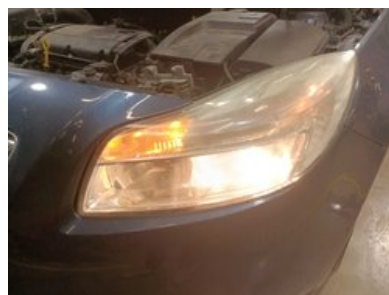
✓ **6. Tuled:** Esituled (Päevatuled, Kaugtuled, Udu, Suunatud) - Põhiline Toimimine, Kahjustused ja Värv

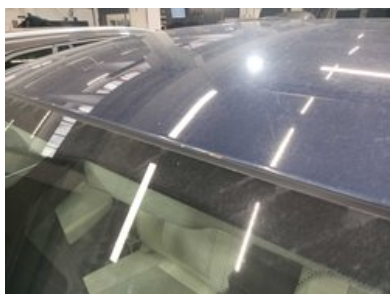
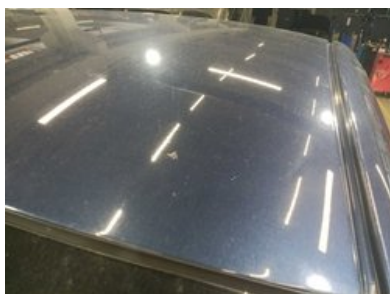
✓ **7. Muu:** Katus - Nähtavad kahjustused (nt rahekahjustused)

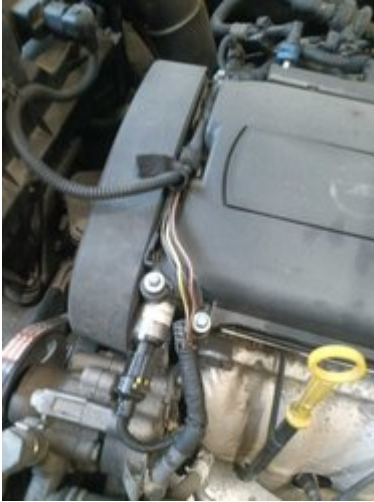
### ✓ 1. MUU: Remondib Juhtmestikku

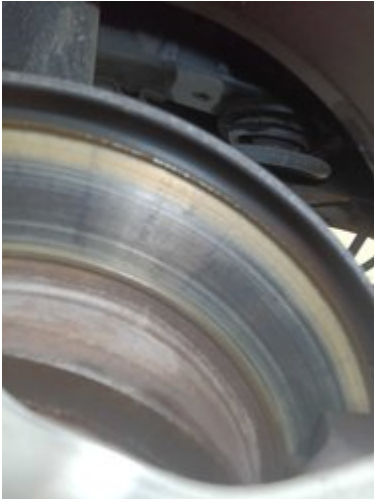
### ✓ 3. PIDURID: Tagumine Piduri Ketas (Mõlemad)

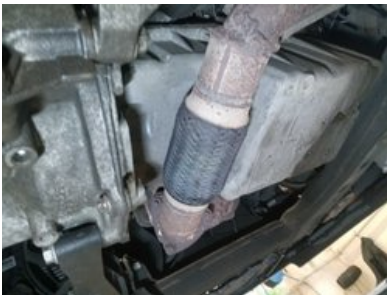
### ✓ 4. HEITGAASISÜSTEEM: Toru - Esi/Allalaskuv

- 1. Mootoril 4.5L
- 2. Õlifilter (OE648/6)
- 3. Tihenduskork (8030034)
- 4. Väljalasketoru (0219-01-17354P)
- 5. Heitesüsteemi Tihend (WALK82114)
- 6. Heitesüsteemi Tihend (BOS256-119)
- 7. Mootori Kinnitus (6140300030)
- 8. Manuaalne 6-Käiguline Käigukast Insignia A 55194293 (KAD14667)

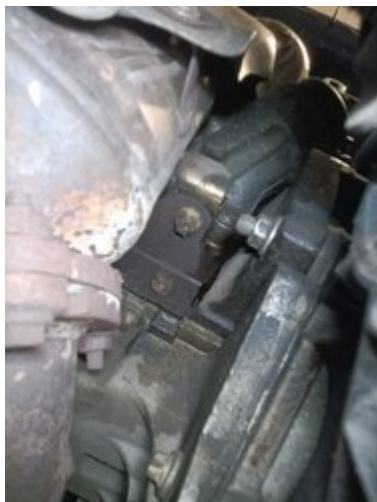
✓ **6. MOOTOR:** Õlijahuti

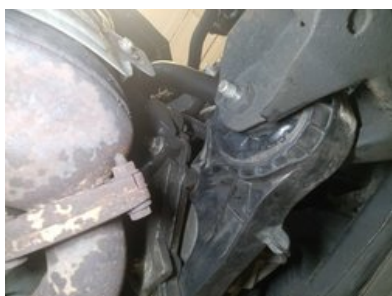
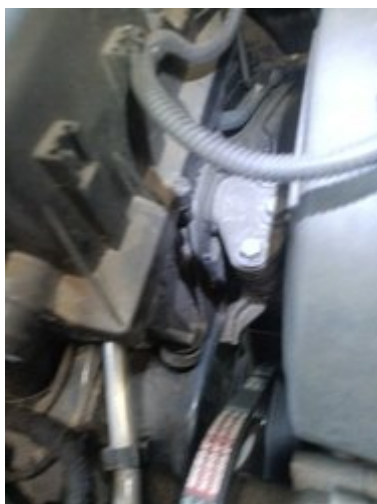
✓ **7. MOOTOR:** Kinnitus - Parem (Mootorisektsioon)

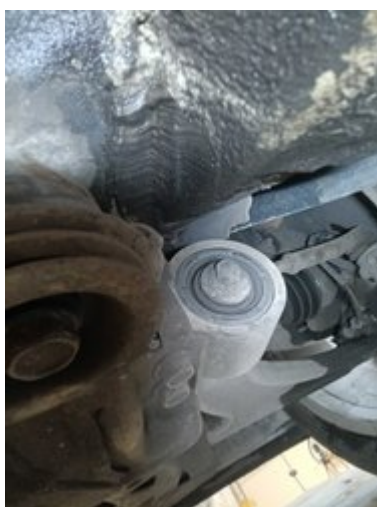
✓ **8. VEDRUSTUS:** Vedrustuse Alumise Õla Puksid Mõlemad
