# Diagnostikaaruanne

## 2021 SEAT LEON FR

### Diagnostika üksikasjad

### Tuvastatud puuduste kokkuvõte

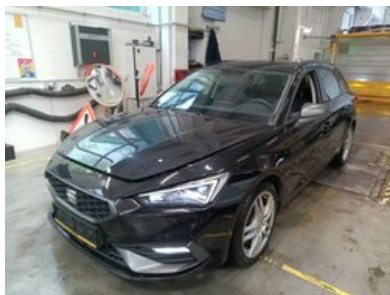
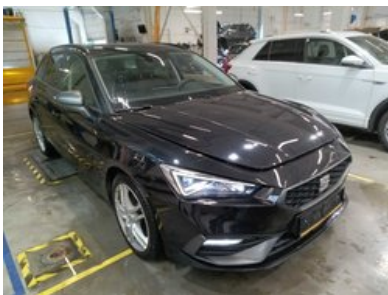
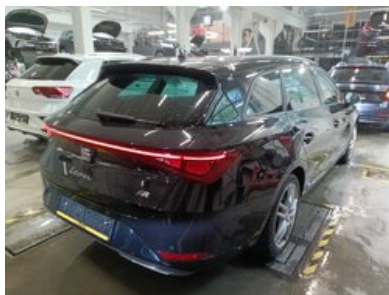
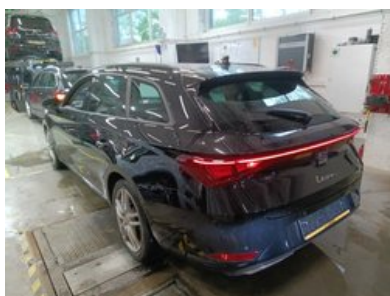
### ✓ 1. Diagnostika Foto

- ✓ 1. MUU: Mootoriõli ja Filtri Vaetus

- ✓ 1. Mootoriõli ja Filtri Vahetus
