# Diagnostikaaruanne

## 2022 OPEL CORSA Elegance

Longo poolt läbi viidud põhjaliku diagnostika käigus, 7 puudust olid tuvastatud sõidukis.

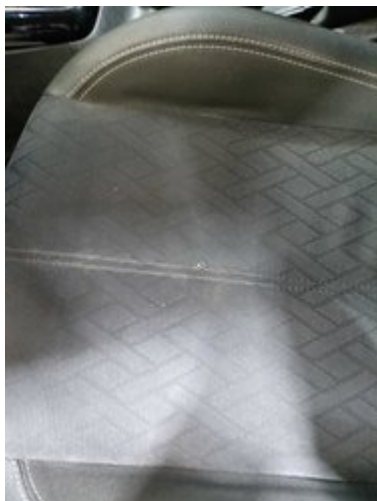
### ✓ 1. Istmed: Kõik Istmed - Seisukord

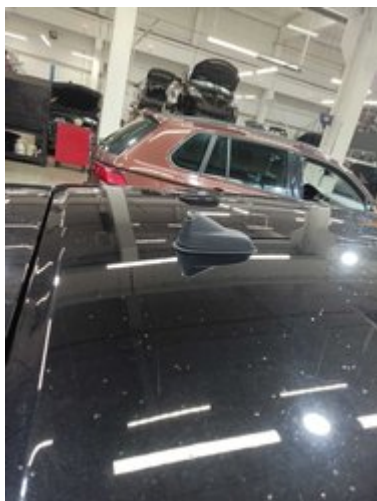
### ✓ 2. Toiming: Navigatsiooni- ja raadiosüsteem - Toimimine

- ✓ 1. Laadida Akut
- ✓ 2. Mootoriõli ja Filtri Vahetus
- ✓ 3. Asendada Antenn

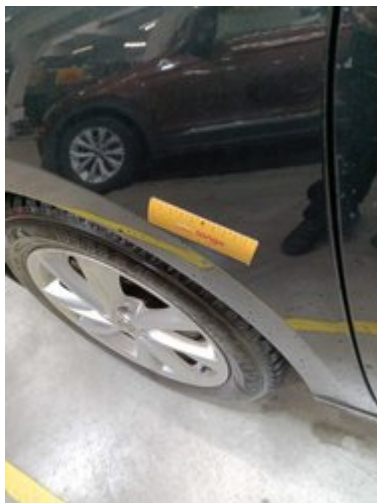
✓ **1. Külg:** Vasak ja Parem Külg - Nähtavad Kahjustused ja Kriimustused

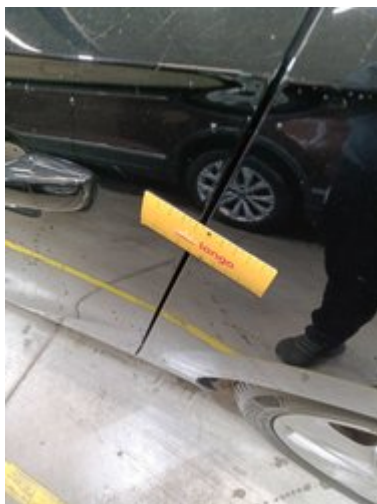
✓ **2. Külg:** Vasak ja Parem Külg - Nähtavad Kahjustused ja Kriimustused

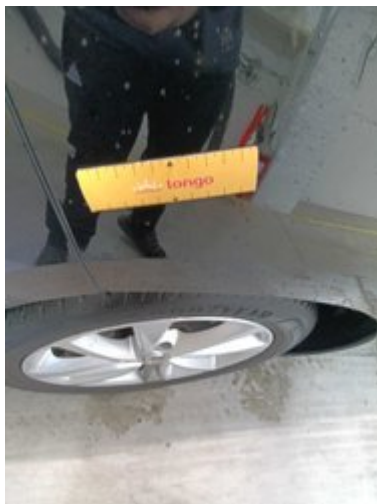
✓ **3. Külg:** Vasak ja Parem Külg - Nähtavad Kahjustused ja Kriimustused

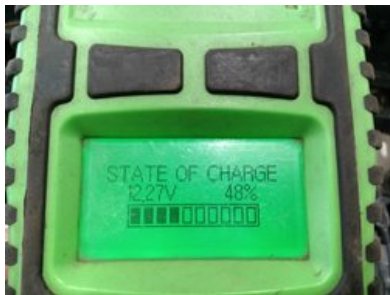
### ✓ 2. MUU: Laadida Akut
