# Diagnostikaaruanne

## 2018 PEUGEOT 5008 Allure

### Diagnostika üksikasjad

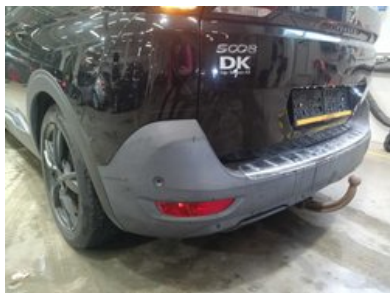
- ✓ **1. Tagaosa:** Tagumine stange - Seisukord ja joondus

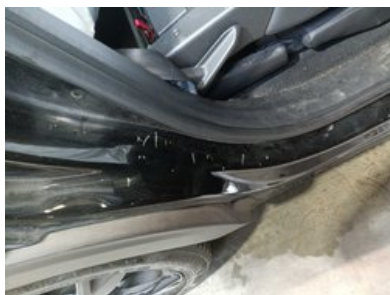
- ✓ **2. Külg:** Vasak ja Parem Külg - Nähtavad Kahjustused ja Kriimustused

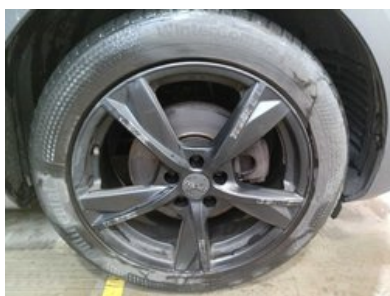
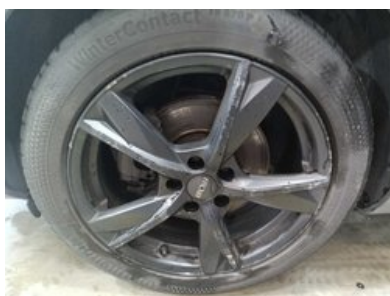
- ✓ **3. Külg:** Veljed - Seisukord

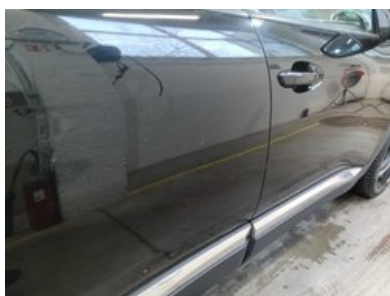
- ✓ **4. Muu:** Täiendavad Poleerimistööd

- ✓ 1. Kere pesemine
- ✓ 2. Salongi süvapuhasustus ainult hüpoallergeensete puhastusvahendidega
- ✓ 3. Kere poleerimine pärast puhastamist

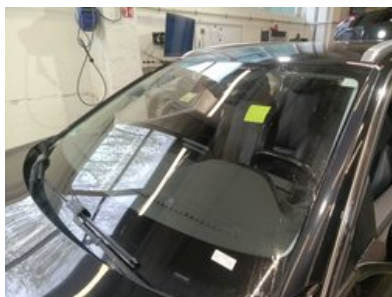
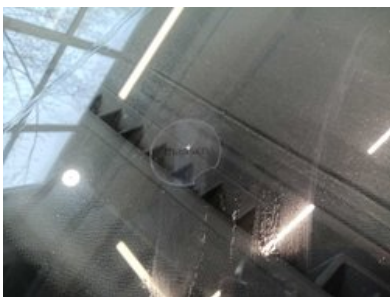
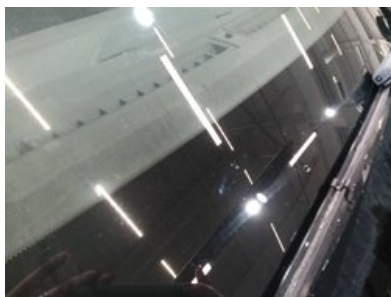
✓ **5. Esiosa:** Esiklaasi terviklikkus - puuduvad tehnõlevaatust välistavad kahjustused

- ✓ 1. Esiklaasi Remont

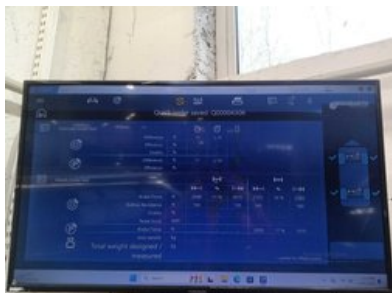
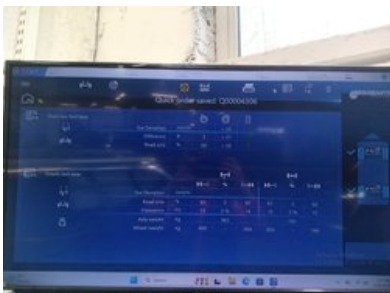
✓ **3. Piduristendi Tulemused**

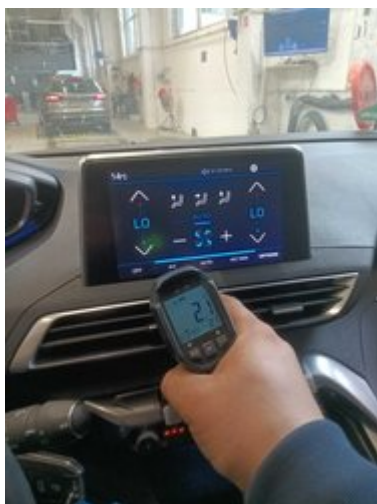
#### ✓ 4. Kliimaseadme Mõõtmine
