# Diagnostikaaruanne

## 2017 BMW X1 Corporate Executive

### Diagnostika üksikasjad

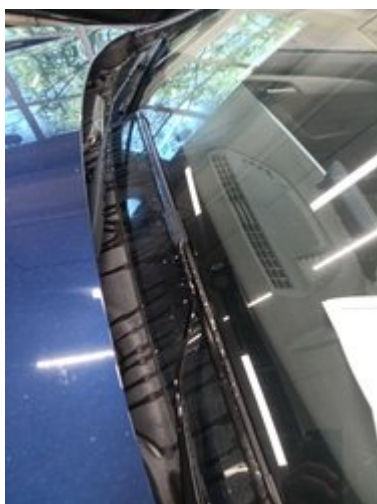
- ✔ **1. Esiosa:** Klaasipuhasti Kumm ja Käepide (Ees ja Taga) - Seisukord

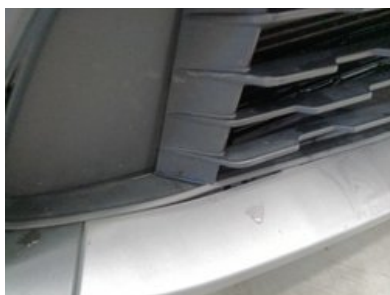
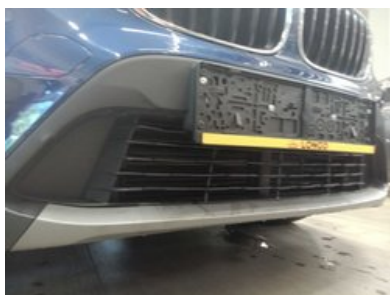
- ✔ **1. Esiosa:** Esivõre - Seisukord

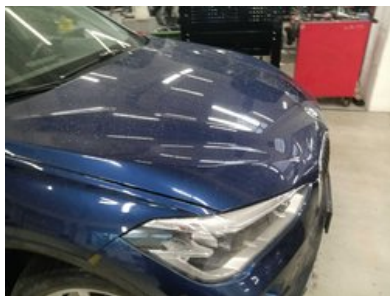
✓ **2. Esiosa:** Kapoti Avamise ja Hoidmise Mehhanism

- ✓ 1. Vaheta Mootorikapoti Avamise Mehhanism

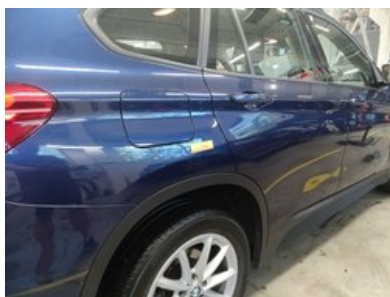
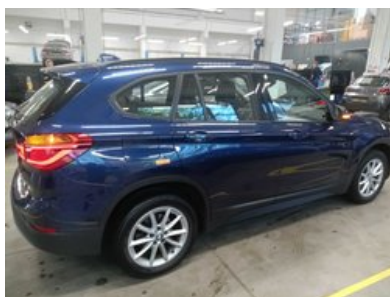
✓ **3. Külg:** Vasak ja Parem Külg - Nähtavad Kahjustused ja Kriimustused

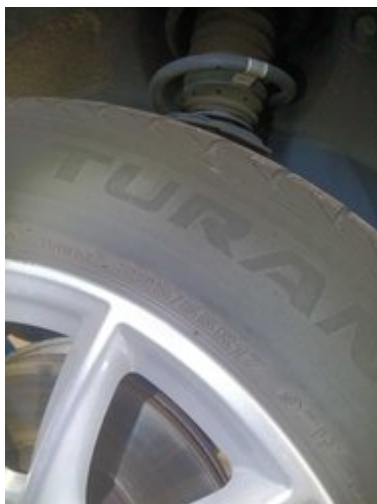
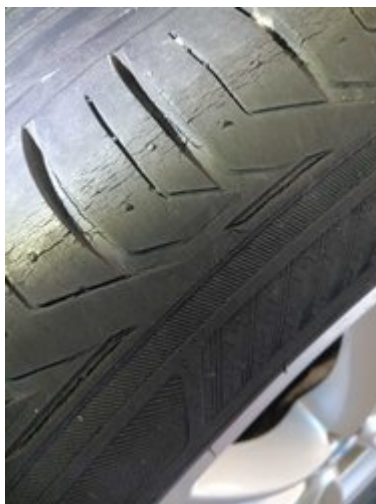
✓ **4. MUU:** Vahetada Rehve

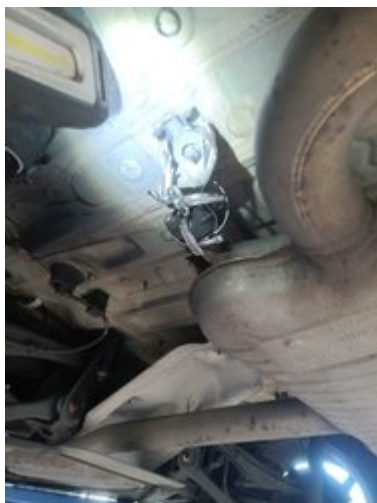
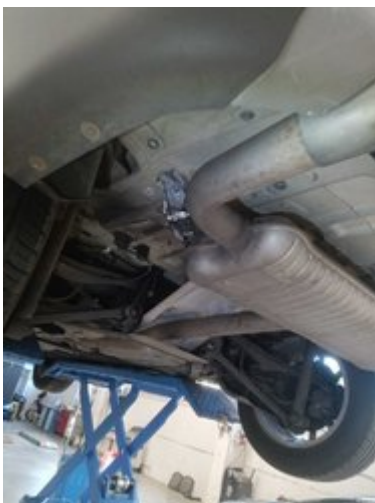
✓ **9. HEITGAASISÜSTEEM:** Toru - Tagumine/Heitgaasi/Summuti

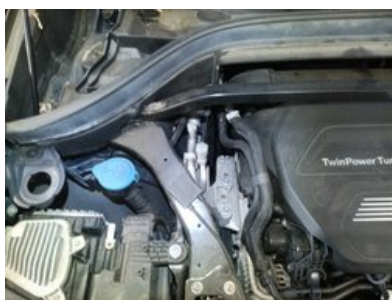
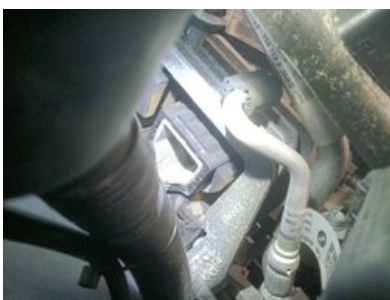
✓ **11. MOOTOR:** Kinnitus - Parem (Mootorisektsioon)
