# Diagnostikaaruanne

## 2017 PEUGEOT 3008 Executive

Longo poolt läbi viidud põhjaliku diagnostika käigus, 9 puudust olid tuvastatud sõidukis.

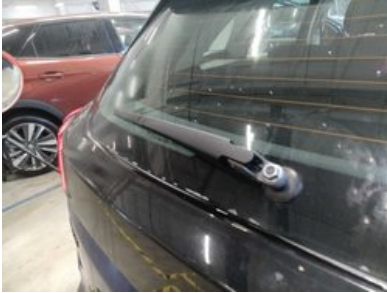
- ✓ **1. Esiosa:** Klaasipuhasti Kumm ja Käepide (Ees ja Taga) - Seisukord

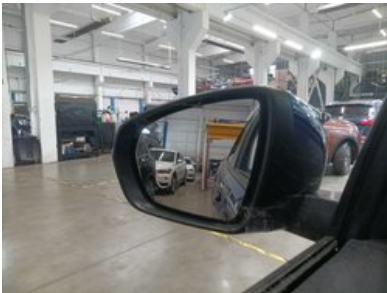
- ✓ **2. Uksed:** Välised Küljepeeglid - Elektrooniline Juhtimine, Kokkuklappimine ja Reguleerimine

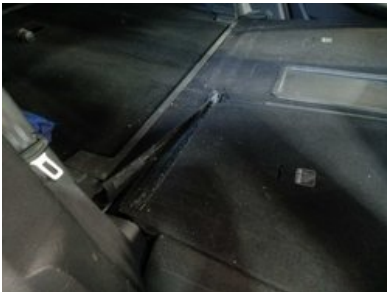
- ✓ **3. Istmed:** Kõik Istmed - Seisukord

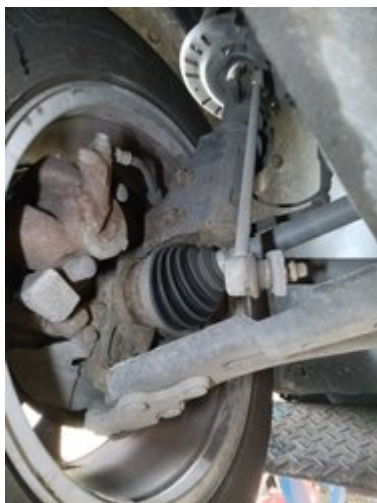
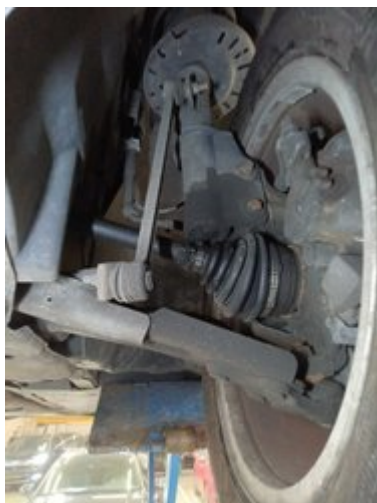
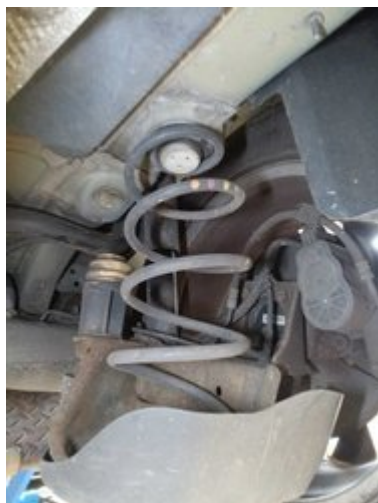
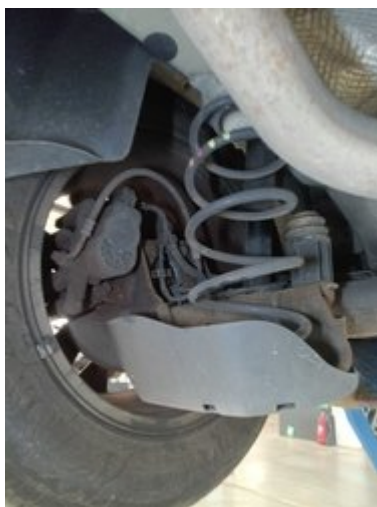
✓ **2. VEDRUSTUS:** Veermiku seisukord

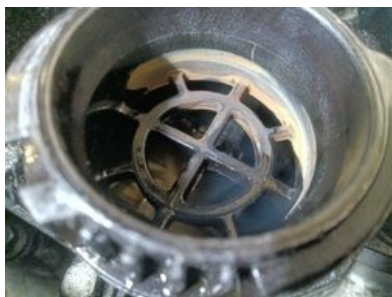
✓ **3. MOOTOR:** Sidurivõlli Ajamrihm

- ✓ 1. Sisselaskeloa Ajamrihm
- ✓ 2. Mootoriõli ja Filtri Vahetus
- ✓ 3. Generaatori Rihm

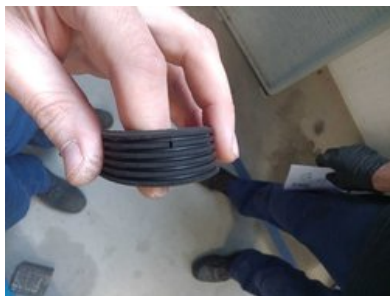
✓ **4. MOOTOR:** Generaatori Rihm

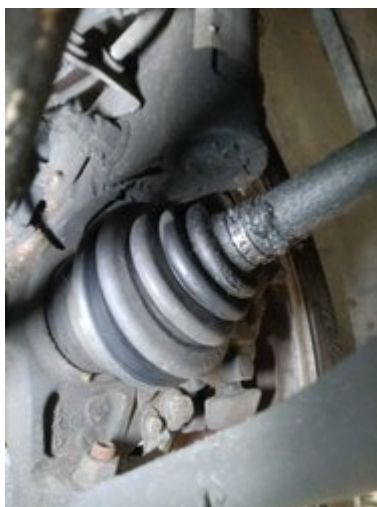
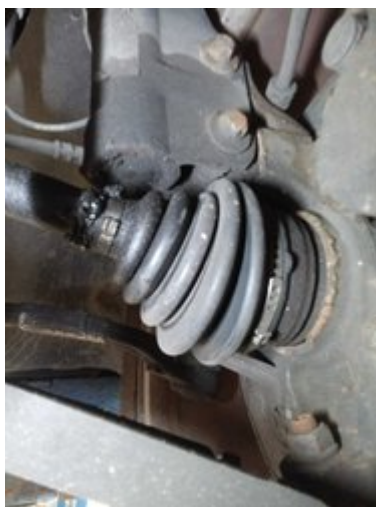
✓ **5. LÖPPHAMMASTIK, VÖLL JA TELJED:** Veovõlli Välimine CV Poldikumm Vasak Ees

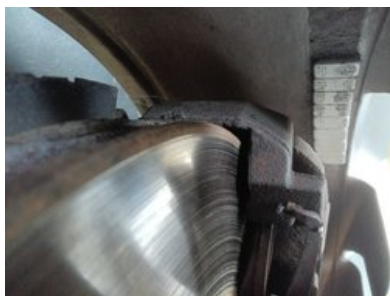
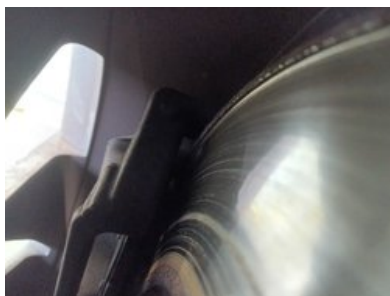
✓ **6. PIDURID:** Pidurite Seisukord
