# Diagnostikaaruanne

## 2021 SEAT IBIZA FR Business Intense

### Diagnostika üksikasjad

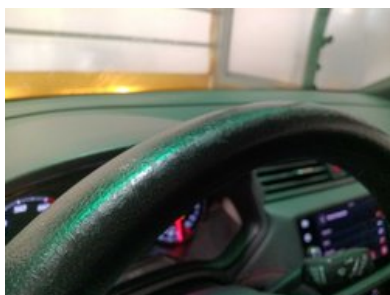
#### ✔ 1. Esiosa: Rool - Seisukord

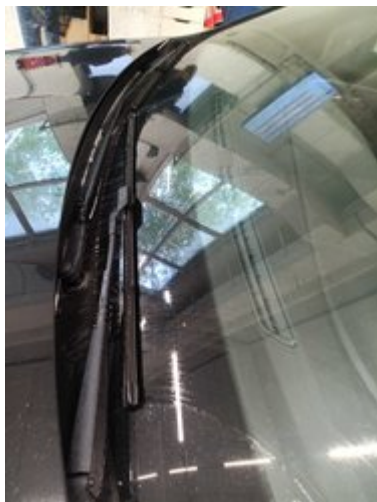
✓ **2. Esiosa:** Klaasipuhasti Kumm ja Käepide (Ees ja Taga) - Seisukord

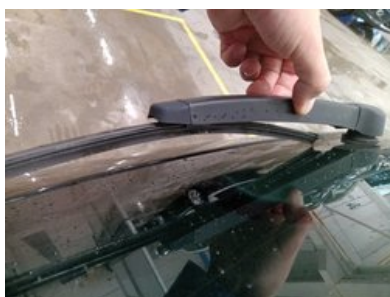
✓ **3. Esiosa:** Klaasipuhasti Kumm ja Käepide (Ees ja Taga) - Seisukord

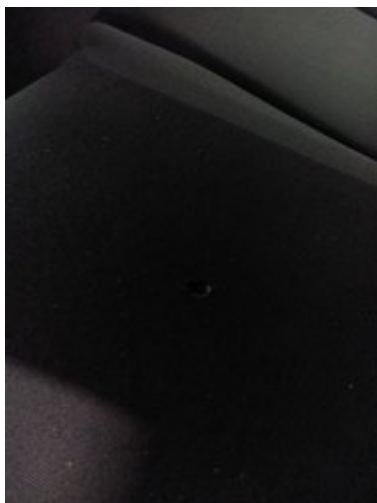
✓ **4. Istmed:** Kõik Istmed - Seisukord

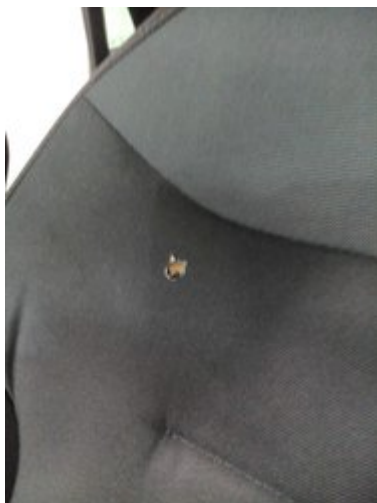
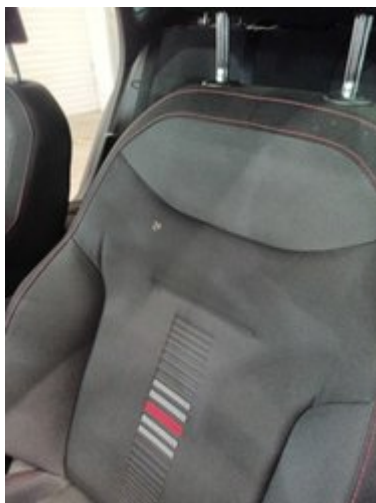
✓ **5. Istmed:** Kõik Istmed - Seisukord

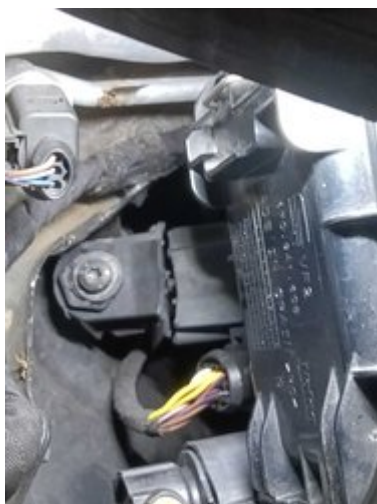
✓ **1. Muu:** Kuuldavad Märgid (Lahtised Osad, Kolisemine jne)

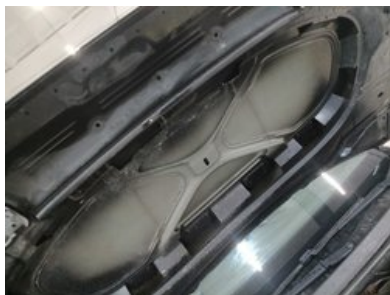
✓ **2. Esiosa:** Kapoti Heliisolatsioon - Seisukord

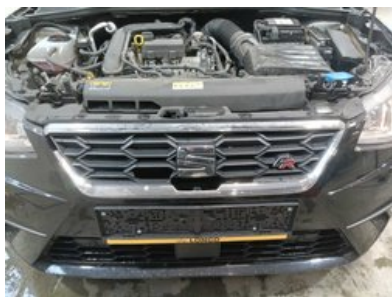
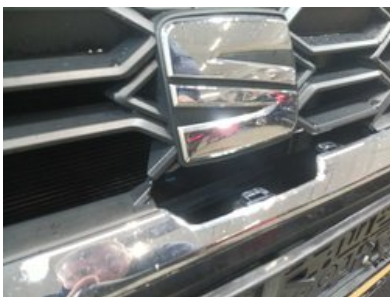
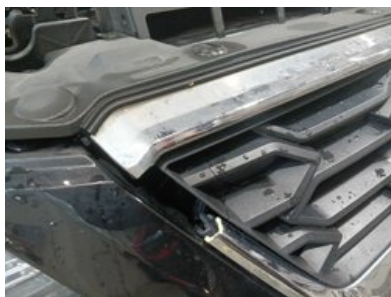
✓ **3. Esiosa:** Esivõre - Seisukord

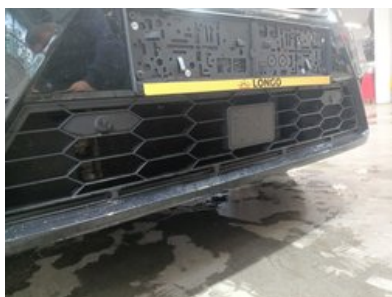
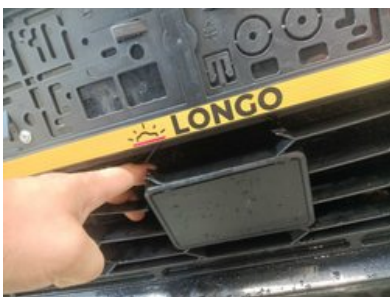
✓ **4. Esiosa:** Esivõre - Seisukord

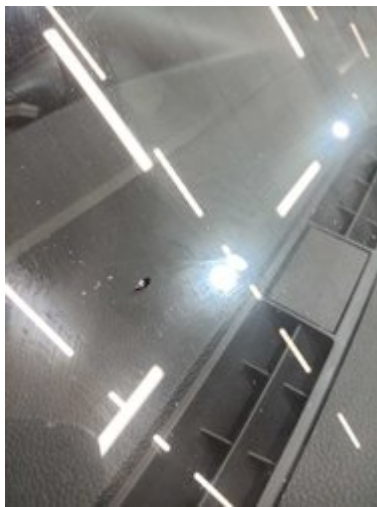
✓ **5. Esiosa:** Esiklaasi terviklikkus - puuduvad tehnõlevaatust välistavad kahjustused

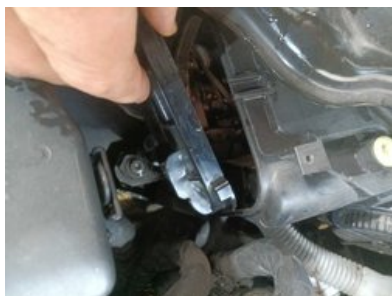
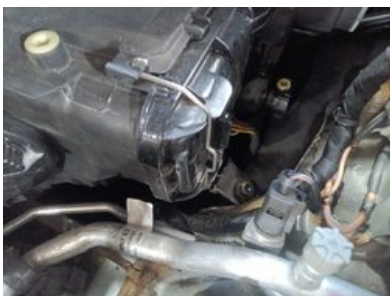
✓ **6. Tuled:** Esituled (Päevatuled, Kaugtuled, Udu, Suunatuled) - Põhiline Toimimine, Kahjustused ja Värv

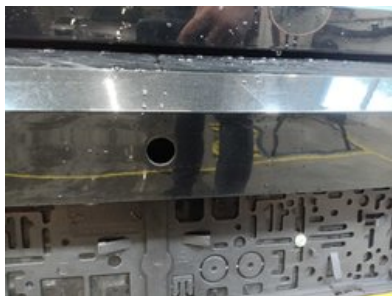
✓ **7. Tagaosa:** Tagumine stange - Seisukord ja joondus

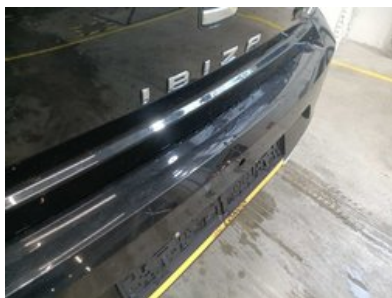
✓ **8. Tagaosa:** Tagumine stange - Seisukord ja joondus

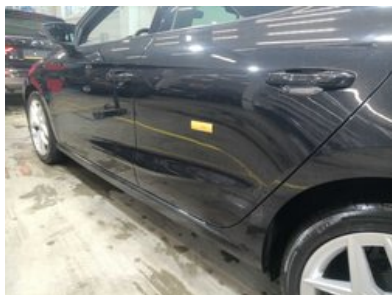
✓ **9. Külg:** Vasak ja Parem Külg - Nähtavad Kahjustused ja Kriimustused

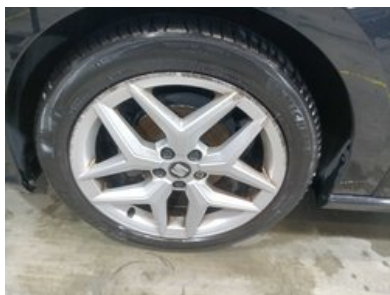
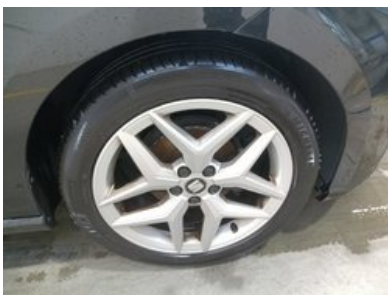
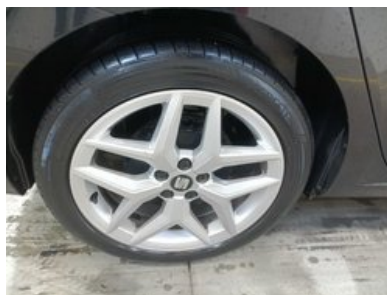
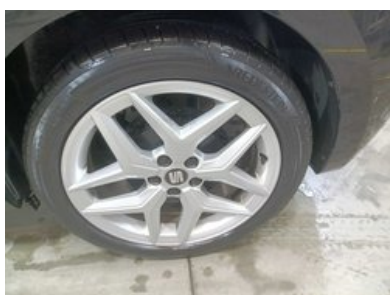
## ✓ 10. Külg: Veljed - Seisukord
