# Diagnostikaaruanne

## 2017 VOLVO V90 Momentum

Longo poolt läbi viidud põhjaliku diagnostika käigus, 6 puudust olid tuvastatud sõidukis.

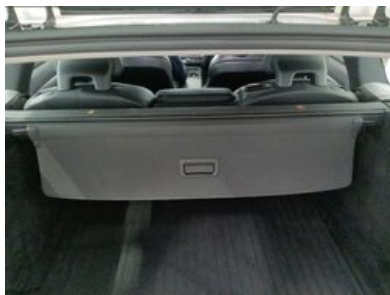
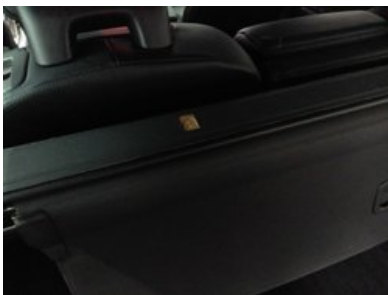
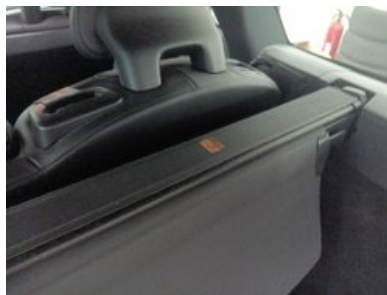
- ✓ **1. Salong:** Pagasiruumi kate - Toimimine ja seisukord

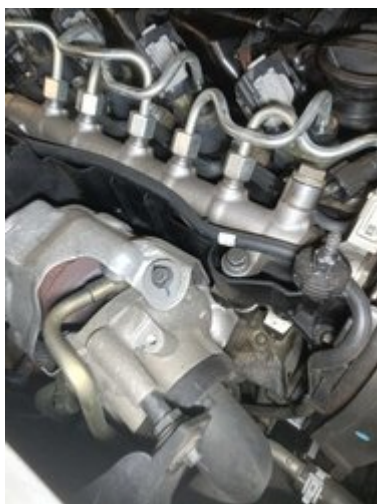
- ✓ **1. MOOTOR:** Klapikaane Tihend

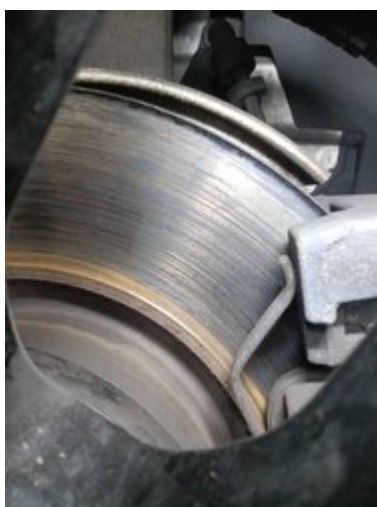
- ✓ **2. PIDURID:** Esimesed Pidurikettad Mõlemad koos Klotside

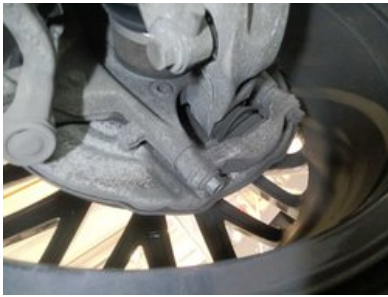
✓ **3. VEDRUSTUS:** Kuuliiges Alumine Mõlemad Pooled

- ✓ 1. Roolivarda Otsaklits
- ✓ 2. Liigespolt - Alumine (Mõlemad)

- 1. Liigespolt (TC4877)
- 2. Roolivarras Ots (TA3424)

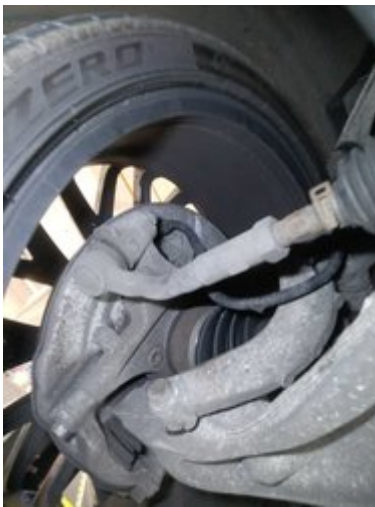
✓ **5. ROOL:** Roolivarda Otsakaant
